## **Gutachten**

**Ev.-Luth. Kindertagesstätte Elb-Arche, Hauptstraße 24, 25489 Haseldorf**

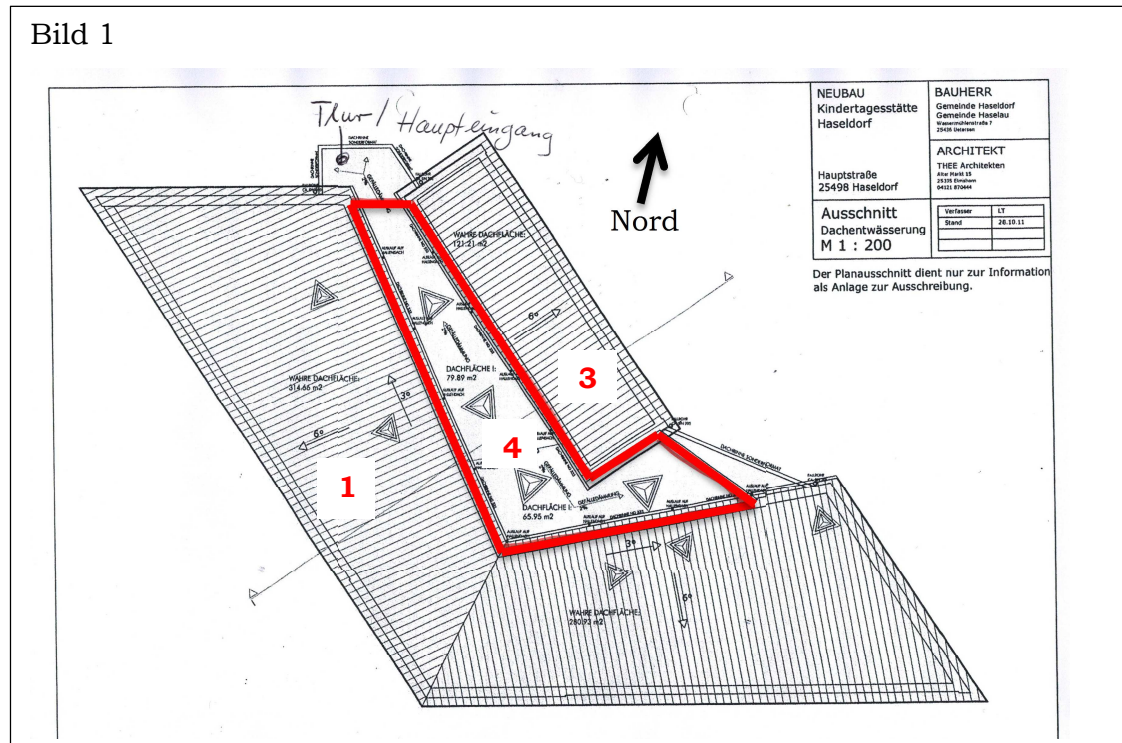
Das Gebäude wurde im Jahr 2012 erbaut und besteht aus vier Bauteilen, welche in den Dachkonstruktionen in unterschiedlichen Ebenen zusammengesetzt sind, Bild 1.

Die vier Dachflächen entwässern sich über eine Dachrinne zentral auf das mittlere Hallendach Nr. 4, Bild 1 rot umrandeter Hallenraum. Die Dachkonstruktionen sind als einschaliges Flachdach, (Warmdach) mit zwei Dämmebenen mit zwei Dampfsperrebenen unter den Dämmebenen in Holzbauweise erstellt. Die untergehängten Decken sind mit der entsprechenden Unterkonstruktion direkt an die Dachsparren montiert. Bild 2 gibt den Dachaufbau auf dem Hallendach wieder. Die Gebäudeteile 1, 2 und 3 sind nach den Bauzeichnungen in der Holzkonstruktion mit einem Gefälle von 6° hergestellt. Die Gebäudeteile 1 und 2 sind zusätzlich an den Traufen um jeweils 3° zur Kehle geneigt. Der Gebäudeteil 4, die Halle, ist in der Dachkonstruktion waagrecht hergestellt. Auf der Dachschaale aus OSB-Platten ist dann eine Dampfsperre und ein Gefälledach mit einer Neigung von 2 % und einer Anfangsstärke von 50 mm aufgebracht. Darauf liegt eine zweilagige Dachabdichtung. Das anfallende Niederschlagwasser wird in Dachrinnen von den oberen Dachflächen abgeleitet und über Fallrohre auf das Hallendach entwässert. Die Entwässerungsfläche zum Fallrohr in der Innenecke der Gebäudeteile 1 und 2 beträgt unter Berücksichtigung der vorgegebenen Neigungen ca. 194 qm.

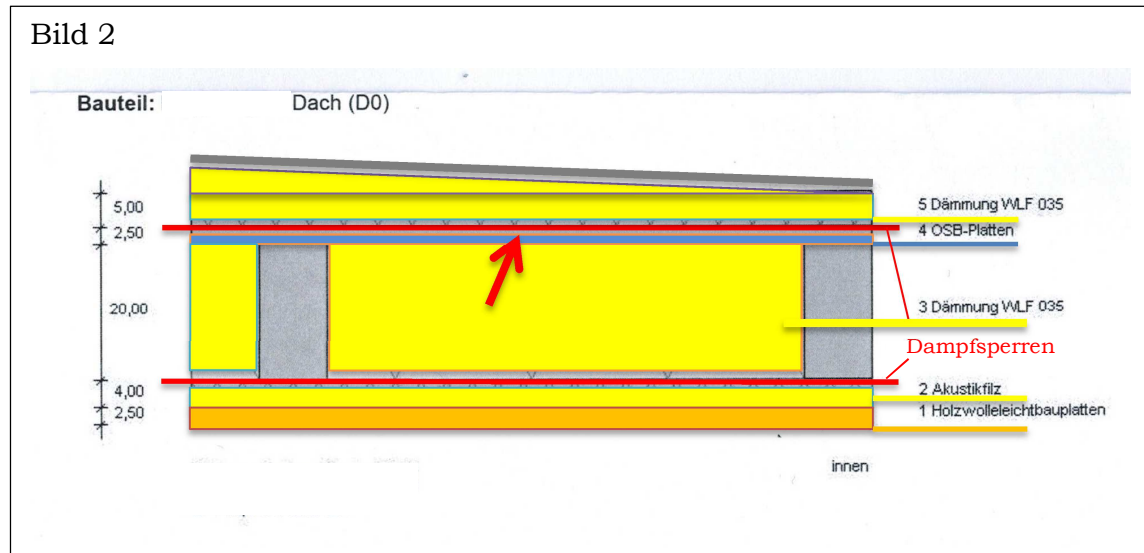
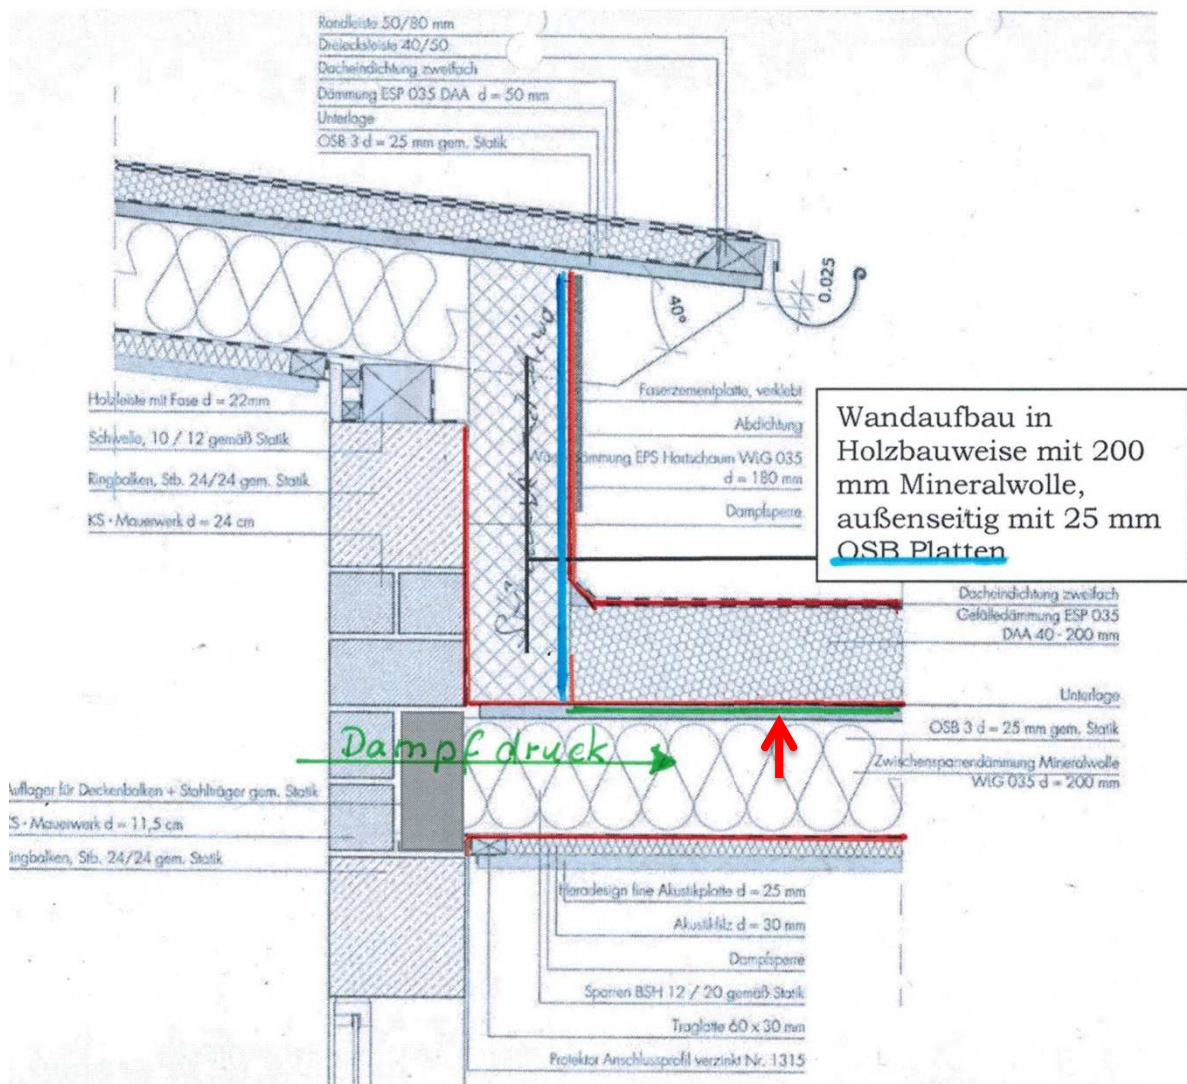
Der abgebildete Dachaufbau auf den Bildern 2 und 3 gibt die Lage der eingebauten Dampfsperren in der Dachfläche und in der aufgehenden Ständerwand, Linien rot, wieder. Die Stärke der äußeren Wärmedämmung ist aufgrund des eingebauten Gefälledaches größer als 50 mm und misst am Hochpunkt 260 mm.

Die oben beschriebenen Durchfeuchtungen sind unter der oberen Dampfsperre, rot, Bilder 2 und 3, Pfeile rot, in den OSB-Platten vorhanden.

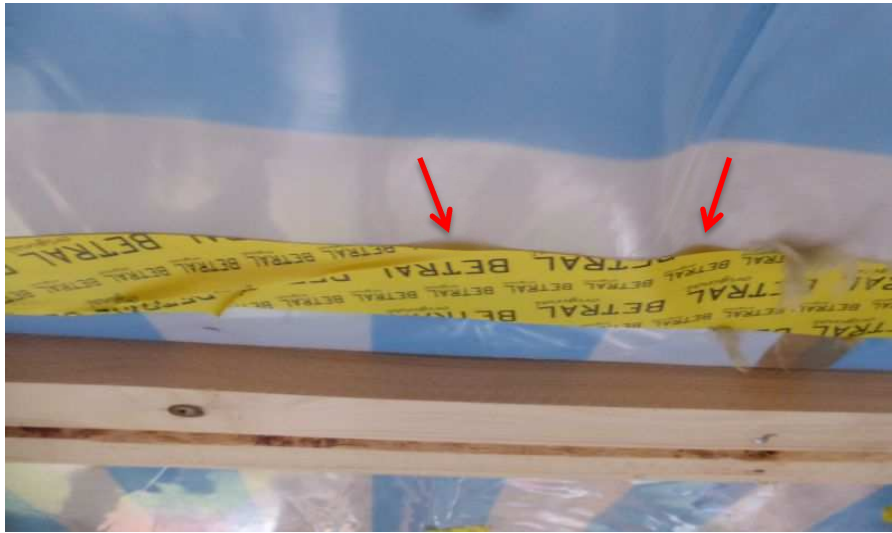
Bild 4 zeigt beispielhaft eine unzureichend verklebte Foliennaht

Es gibt Foliennähte, deren Verklebung unvollständig und damit nicht luftdicht / dampfdicht hergestellt sind, beispielhaft Bild 4, Pfeile rot.

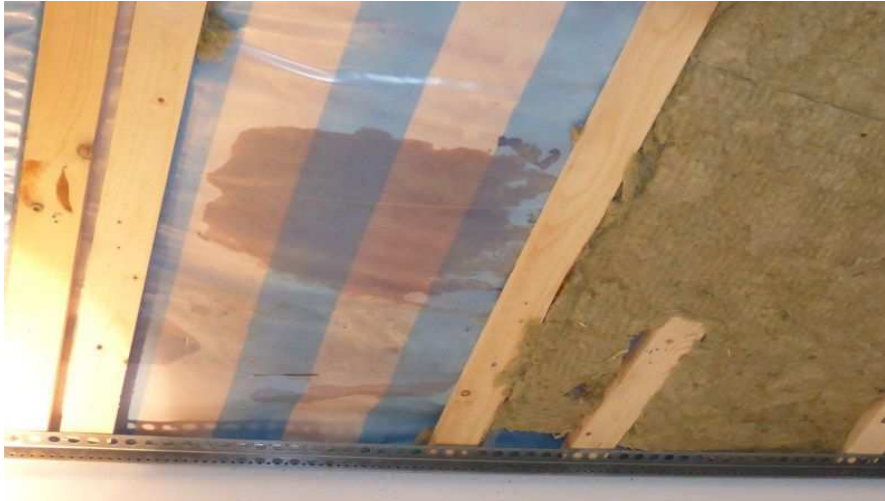
Bild 5  
Wasser auf der  
inneren  
Dampfsperre

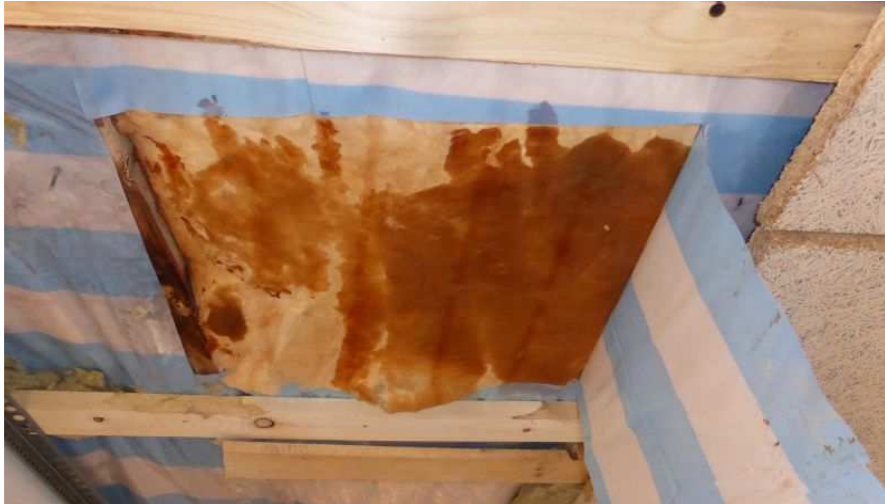
Bild 6  
Nasse Däm-  
mung in einem  
anderen  
Deckenbereich

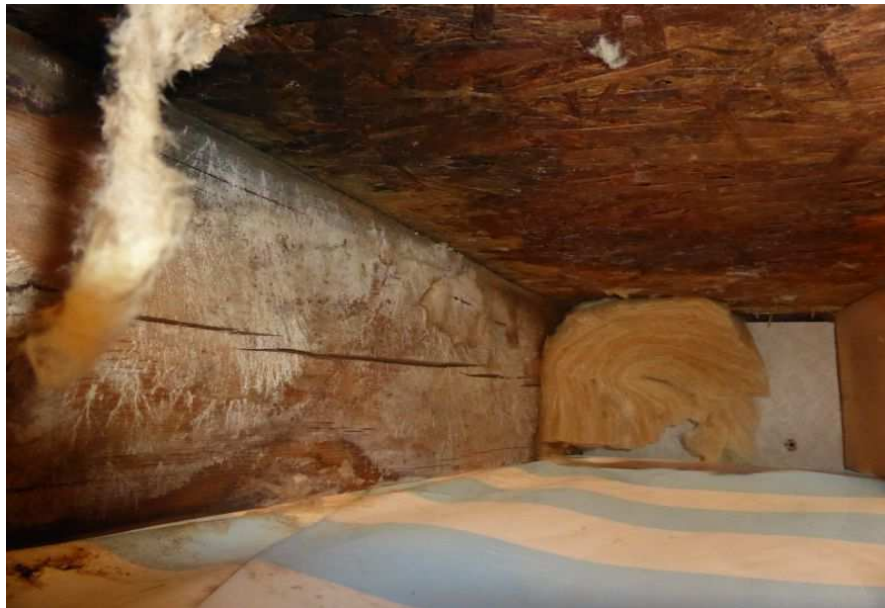
Bild 7  
Stark befallene  
Dachsparren  
und komplett  
zerstörte OSB-  
Dachschalung

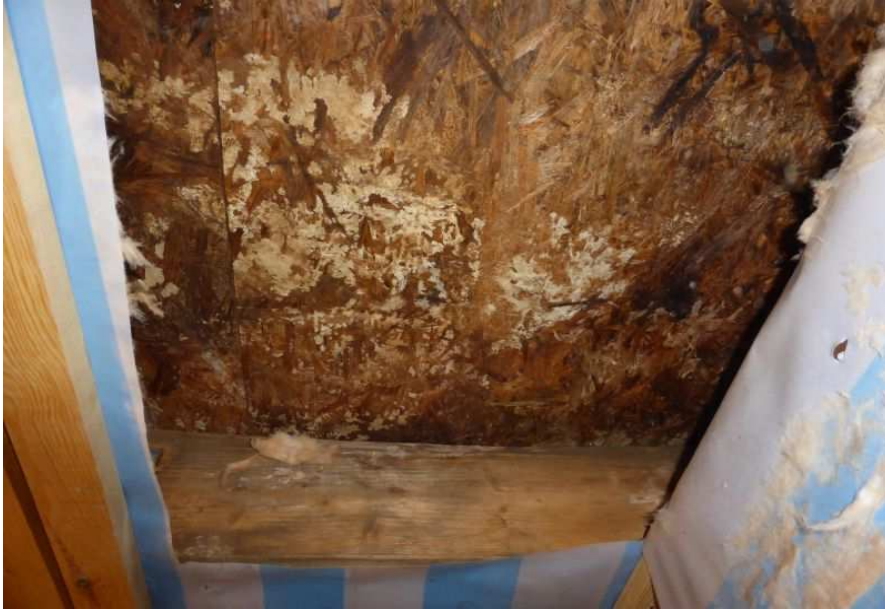
Bild 8  
Pilzbefall an der  
OSB-  
Dachschalung

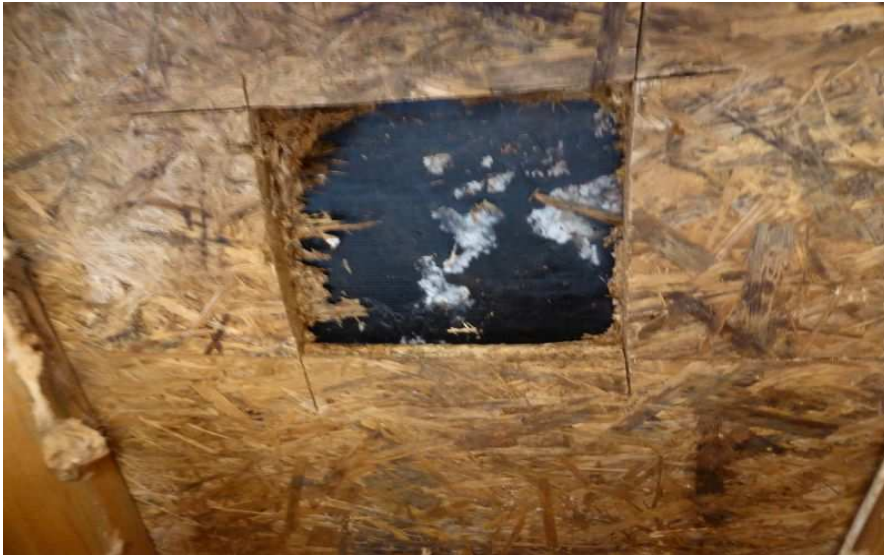
Bild 9  
Pilzbefall an  
der bituminö-  
sen Unterlags-  
bahn

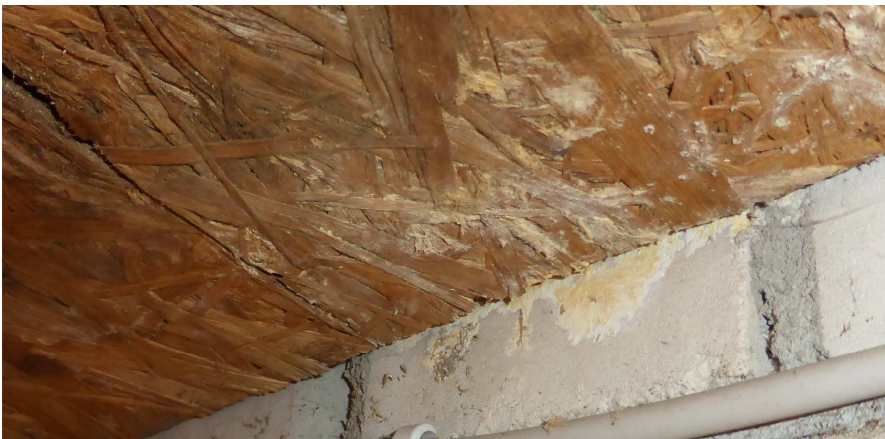
Bild 10  
Pilzbefall an der  
Innenwand

Die unter den Sparren eingebaute Dampfsperre ist am Betonbalken unterhalb des Mauerwerks angeschlossen. Das Mauerwerk, beispielhaft Bild 10, ist im Aufenthaltsraum zur anderen Seite verputzt / verfugt und somit dort luftdicht. Undichtigkeiten durch offene Risse oder Beschädigungen waren nicht festzustellen.

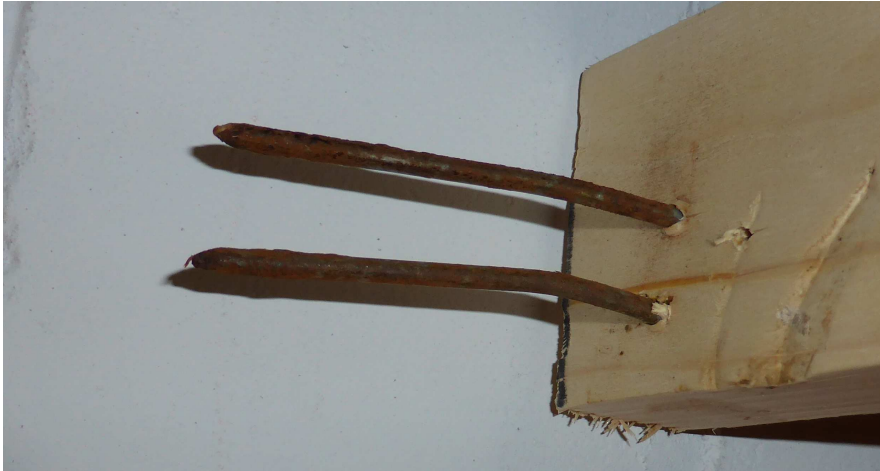
Bild 11  
Stark korro-  
dierte Befesti-  
gungsnägel aus  
einem Dach-  
sparren

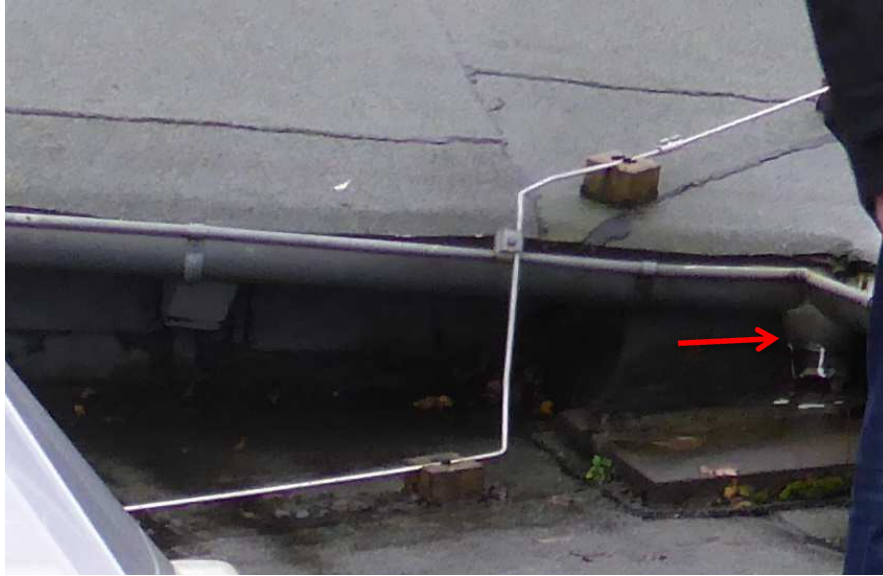
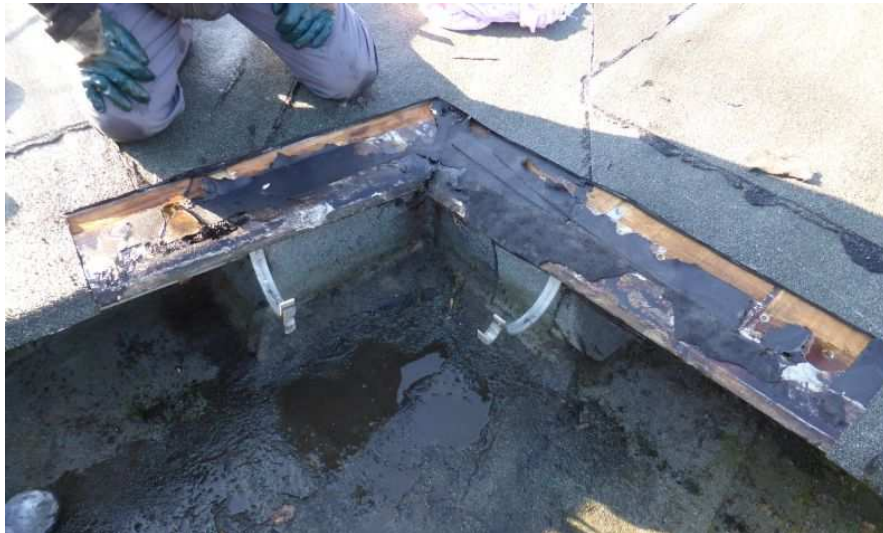
Zu Feststellungen unter der bestehenden Dachabdichtung in der Innenecke wurde die Dachfläche von außen her schrittweise geöffnet. Das Protokoll zum Ortstermin am 20.03.2018 gibt in der Anlage 6 den Verlauf des Ortstermins wieder. Von der oberen Dachfläche in die Dachrinne ist ein Einhangblech montiert und in die Dachabdichtung wasserdicht verklebt. Niederschlagwasser konnte von der oberen Dachfläche über das Einhangblech unter die Dachabdichtung nicht eindringen, Bilder 13 und 14.

Die oberen Dachflächen Nr. 1, 2 und 3 entwässern sich über Dachrinnen zentral auf das mittlere Hallendach Nr. 4, Bild 1. Eingebaute Fallrohre, Bild 13 Pfeil rot, sollen das Niederschlagwasser auf die darunter liegende Dachfläche ableiten. Unter Berücksichtigung der angegebenen Dachneigungen entwässern sich in der Ecke unter der Kehle mindestens 194 qm Dachfläche konzentriert über das am Rinnenende eingebaute Fallrohr. Für ein Starkregenereignis nach DIN 1986-100 mit 300 l/s/ha kommen dann 5,82 l Niederschlagwasser /s in der Gebäudeecke zusammen, welches dann durch den in der Ecke angebrachten Einhangstutzen, Bild 13 Pfeil rot ablaufen soll.

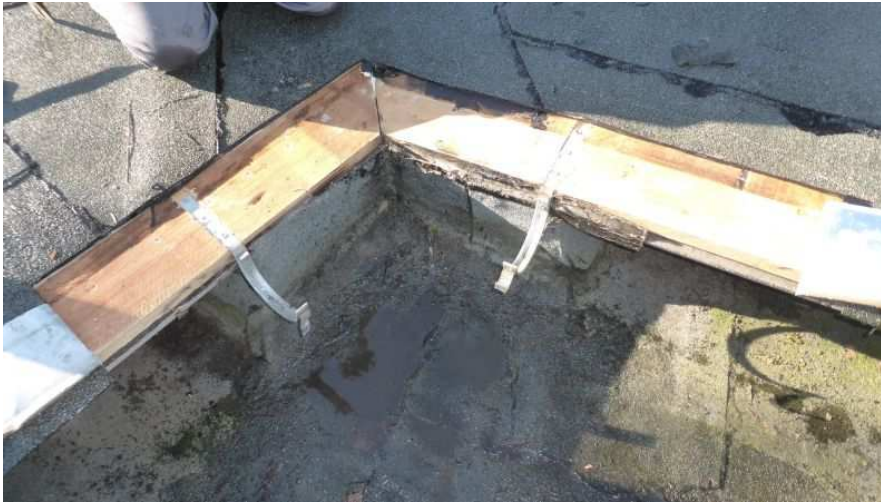
Bild 15

Im ersten Schritt wurde das Einhangblech aus der Mitte nach links und rechts ca. 1 m breit ausgebaut, Bild 15.

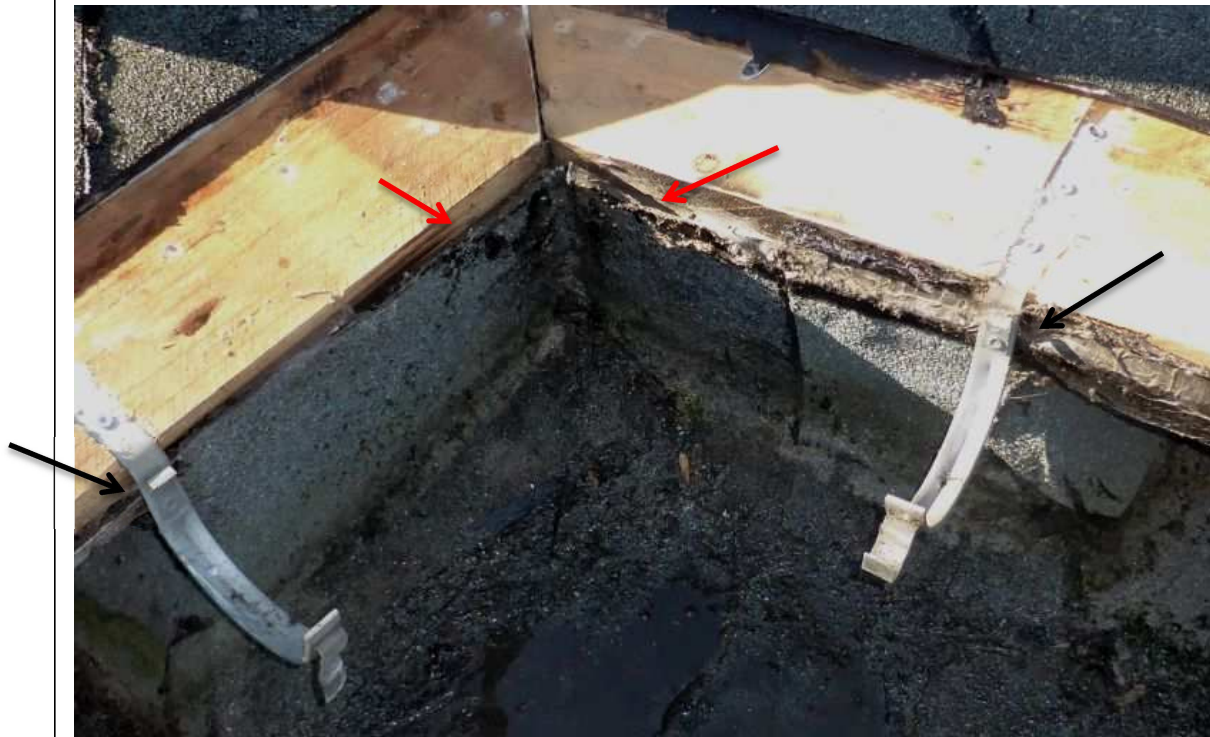
Bild 16

Es wurde festgestellt, dass die Holzkonstruktion der geneigten Dachschale mit der OSB-Platte und der Randbohle hinter der Dachrinne an den Stirnseiten offen liegt, Bild 16. Die Randbohle ist ca. 10 mm von der Vorderkante der OSB-Platten in der Dachfläche versetzt angebracht. Es befand sich am oberen Ende der aufgehenden Abklebung hinter der Dachrinne ein Spalt von ca. 10 mm zwischen der Bitumenabdichtung und der Randbohle, Bild 16, Pfeile rot. Wegen der zurückspringenden Randbohle sind die Rinneneisen mit dem abgehenden Steg bis an die OSB-Platten herangeführt, Bild 16, Pfeile schwarz.

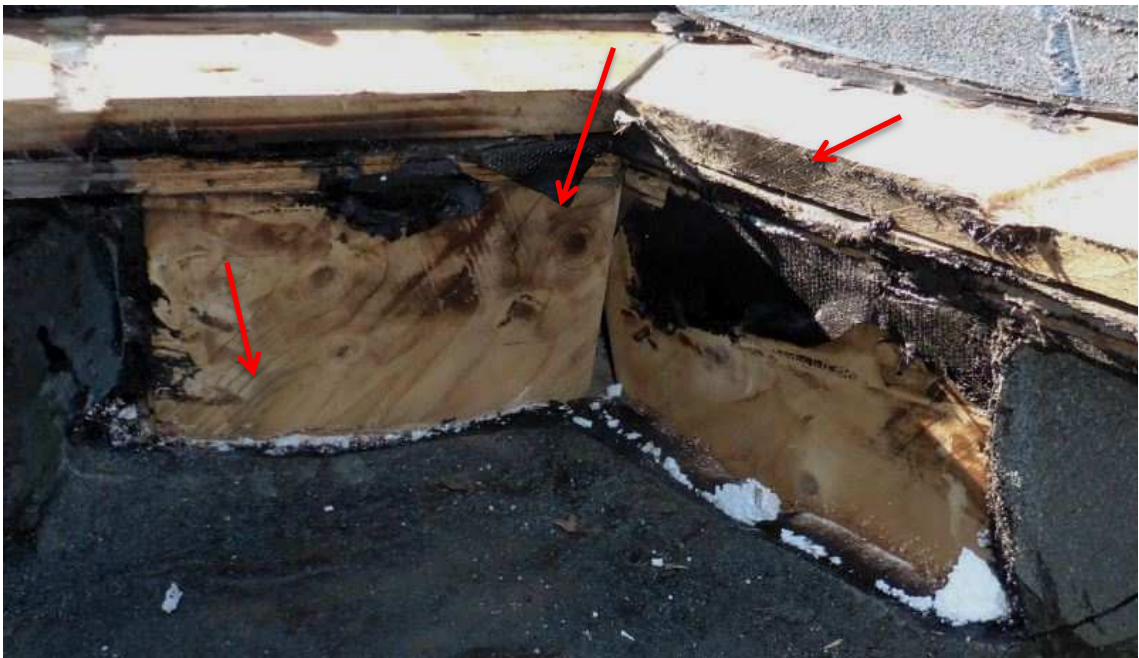
Bild 17

Die aufdoppelnde Dachabdichtung aus dem aufgehenden Wandanschluss verschließt einen Großteil des Montageabstands zwischen der Dachrinne und der Vorderkante zur OSB-Platte am Übergang zur Randbohle auf der oberen Dachfläche. Wegen des vorweggenommenen Rückbaus der Dachrinne konnte hier kein Originalmaß genommen und der Original Ist-Zustand nicht dokumentiert werden. Die weitere Öffnung der Dachfläche erfolgte oberhalb der wasserführenden Ebene am vorgezogenen Wandanschluss der unteren Dachfläche in der Innenecke. Nach Entfernen der aufgehenden Dachabdichtung an den Stützbrettern frontseitig konnte festgestellt werden, dass es Wasserspuren auf den sichtbar gewordenen Stützbrettern und an der Stirnseite der Randbohle gibt, Bild 17, Pfeile rot.

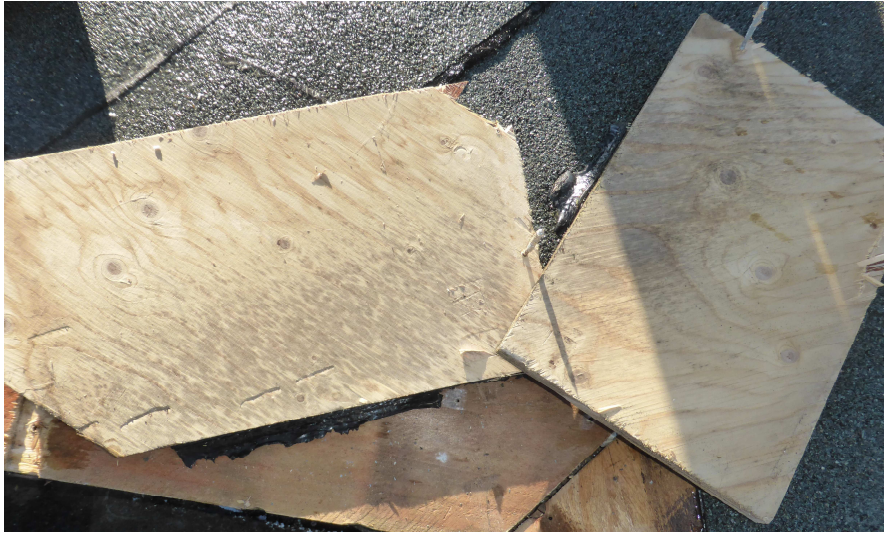
Bild 18

Auf den Rückseiten der Stützbretter sind Wasserspuren und Spakflecken zu sehen, Bild 18.

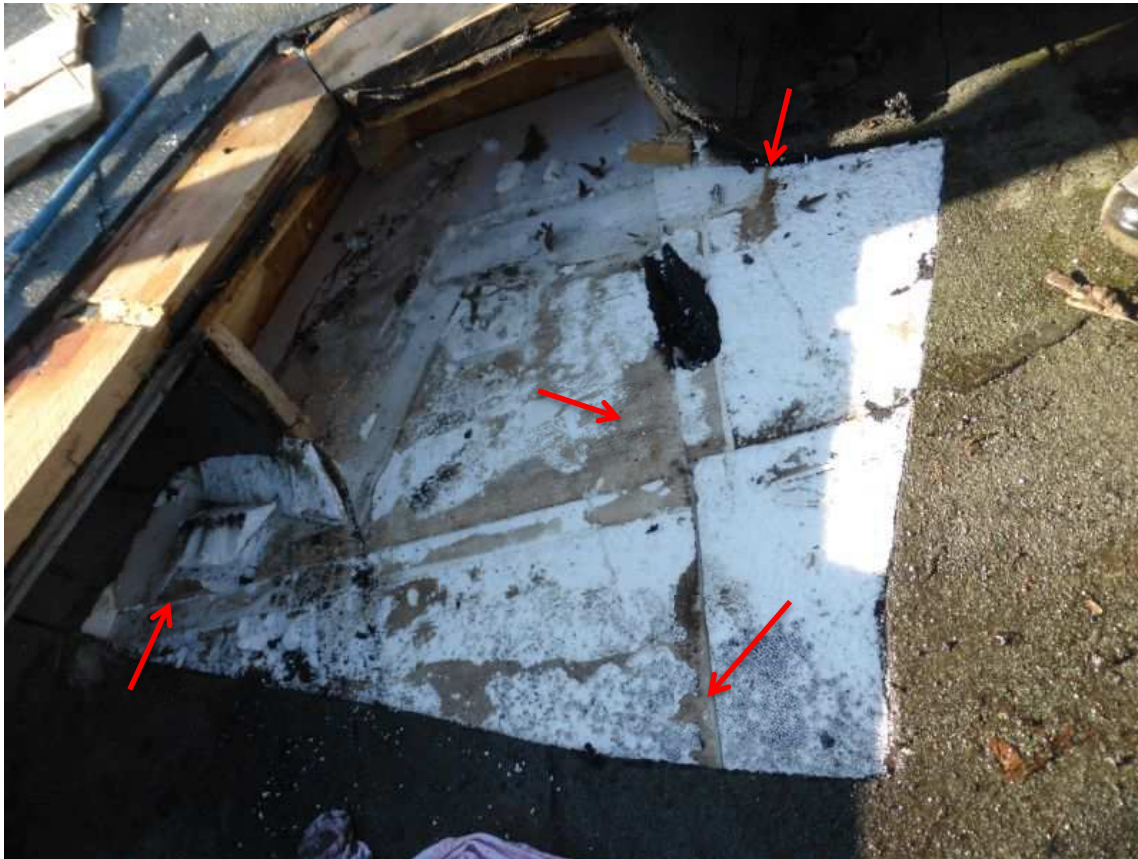
Bild 19

Anschließend wurde die Dachabdichtung in einer Größe von ca. 80/80 cm aus der wasserführenden Ebene in der Innenecke ausgebaut. Dort zeigen sich Wasserspuren mit fühlbarer Nässe auf der Dämmstoffoberfläche direkt unter der Dachabdichtung, beispielhaft Bild 19, Pfeile rot.

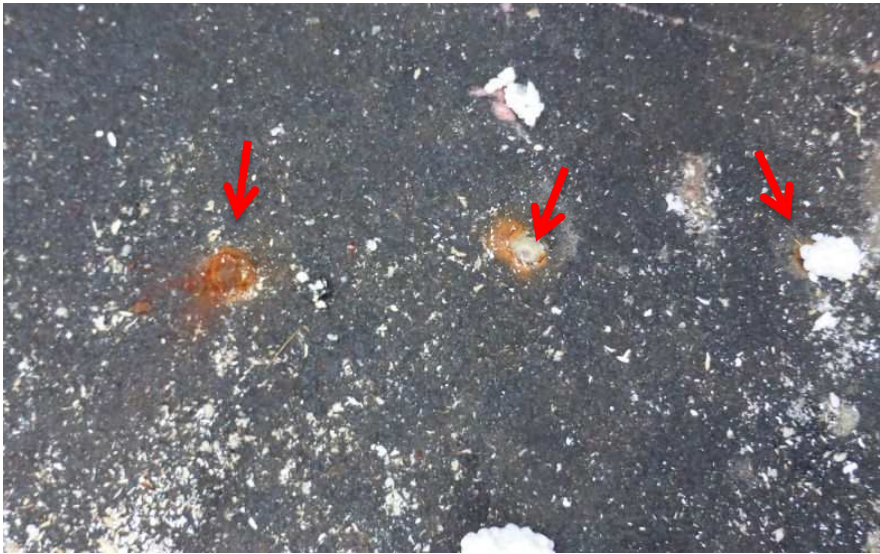
Bild 21

Die Nagelung zur Windsogsicherung ist sichtbar und verrostet. Eine Überklebung oder Abkittung der Nagelung ist nicht festzustellen. Durch die offene Nagelung ist Niederschlagswasser in die darunter liegende Holzkonstruktion auf der Balkenlage eingedrungen, Bild 21, Pfeile rot.

Durch die blanke Nagelung, Bild 21, ist die Dampfsperre dampf- und wasserundicht. Nach DIN 18531 fehlt die Überklebung der zusätzlichen Nagelungen. Aufgrund eingetretener Durchfeuchtungen war es möglich, dass eingedrungenes Niederschlagwasser auf die Tragschale des Daches aus OSB-Platten gelangte und dort die Holzkonstruktion durchfeuchtet hat.

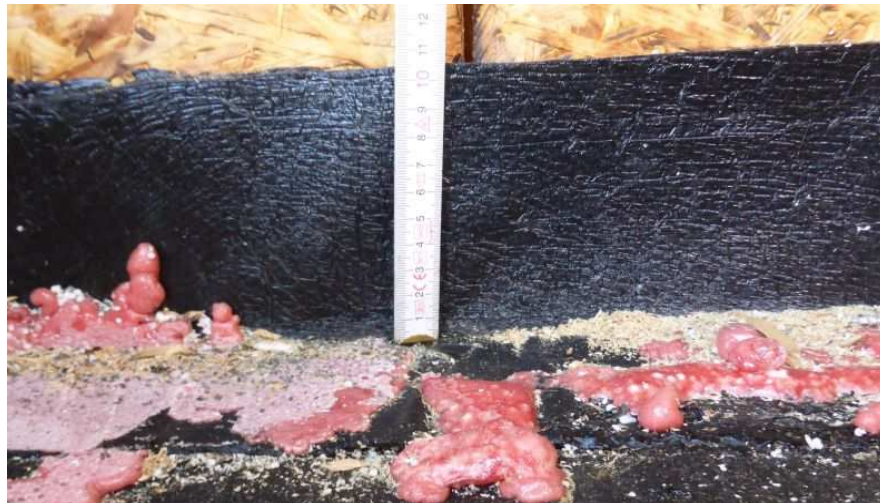
Bild 22

Die Unterlagsbahn ist mit gesonderten Anschlussstreifen 100 mm an der äußeren Konstruktionswand unter dem Dachüberstand hochgeführt und verklebt, Bild 22. Abschließend wurde die äußere Konstruktionswand im Bereich der Innenecke und westseitig im Abstand von ca. 5,50 m zur Innenecke geöffnet. Es wurde die Mineralwolldämmung und die wandseitige Dampfsperre aus einer silberfarbigen Verbundfolie sichtbar. Bei der Folie handelt es sich nach Aussage des Zimmermanns um ein Produkt der Firma Binné, DURITHERM KSD – BLR.

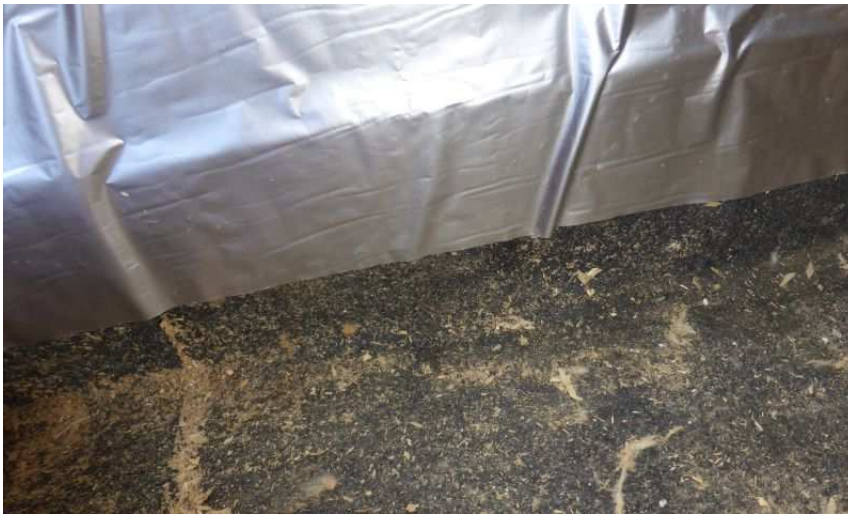
Bild 23

Nach unten sind die gedämmten Hohlräume mit der Unterlagsbahn ausgelegt und an die Dampfsperre aus Verbundfolie angeschlossen. In den Anschlussbereichen der Folie zur Unterlagsbahn gibt es offene Falten im Bereich der verklebten Überdeckung, Bild 23.

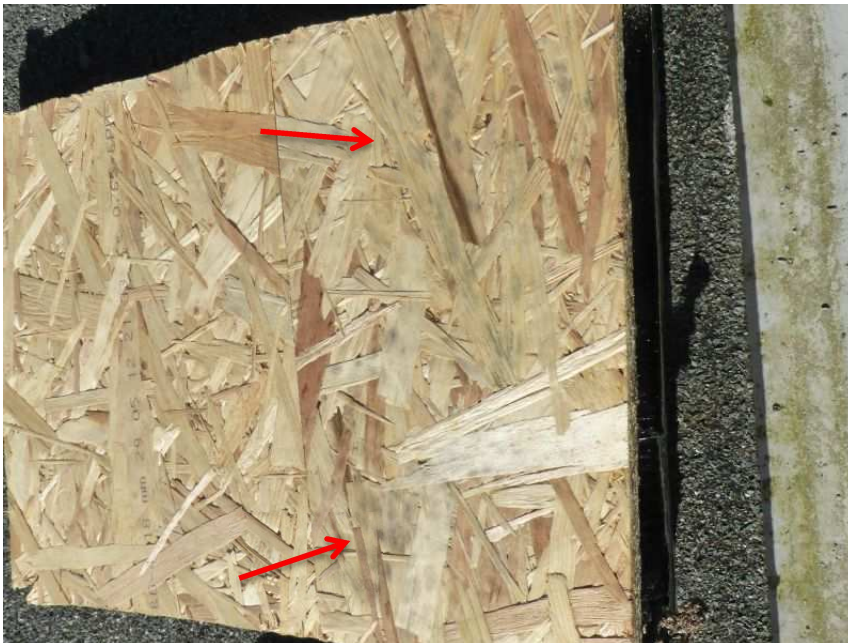
Bild 24

Es konnte nicht festgestellt werden, dass in den Öffnungsbereichen der äußeren Konstruktionswand Wasser eingedrungen ist. Jedoch zeigen sich auf dem westseitigen Holzausschnitt Spakpilze, welche durch ausfallendes Tauwasser entstanden sind, Bild 24, Pfeile rot.

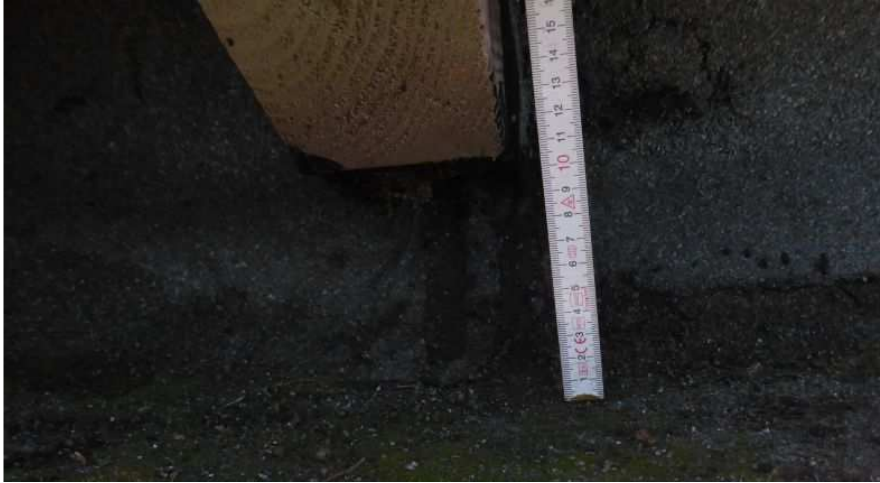
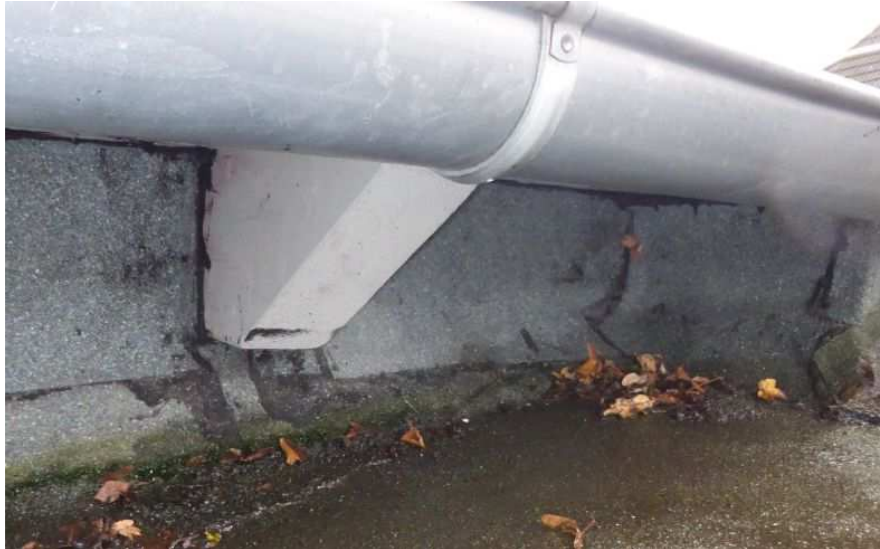
Weitere Feststellungen wurden an den tief liegenden Sparrenköpfen gemacht. Hier beträgt die Anschlusshöhe zur wasserführenden Dachabdichtung 105 mm, Bilder 25 und 26.

Im Konstruktionsbereich der Innenecke zu den höher gelegenen Dachflächen, in dem unterhalb der Sparrenköpfe ein wasserdichter Anschluss der Dachabdichtung mit einer Höhe von mindestens 150 mm nicht mehr möglich ist, muss die Dachabdichtung von den oberen Dächern direkt auf das untere Dach außerhalb des Dachüberstands geführt werden.
