| <b>Bauvorhaben</b> | <b>Sanierungskonzept<br/>Grundschule Haseldorf</b><br>Kamperrege 1, 25436 Haseldorf |
| <b>Projekt</b> | <b>2215</b> |
| <b>Stand</b> | <b>12. September 2019</b> |

## **Sanierungsbedarf**

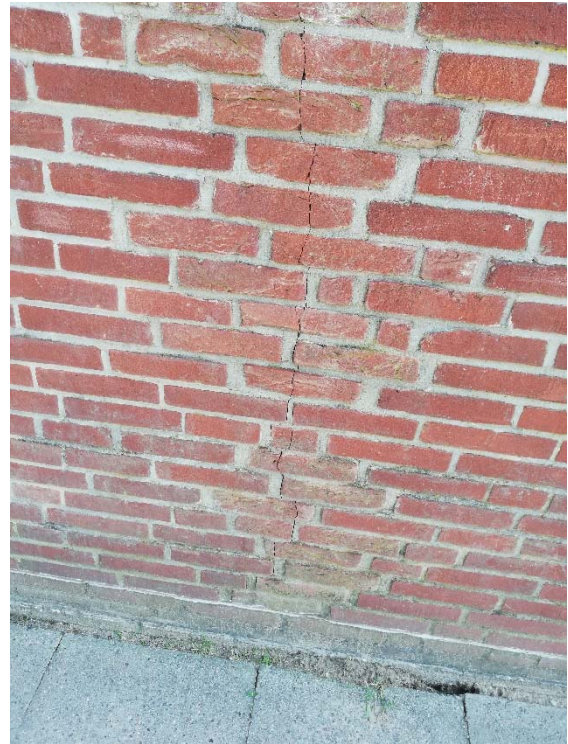
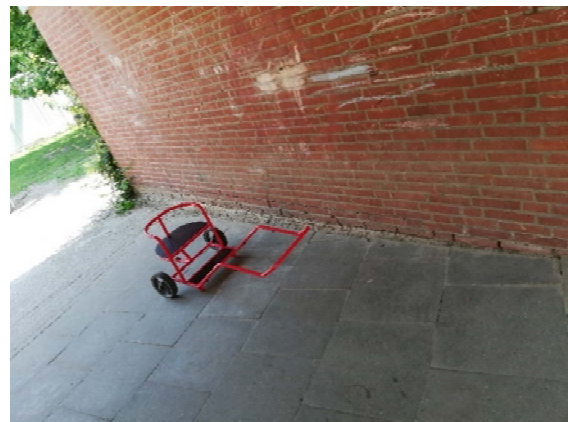
Das Verblendmauerwerk weist aufgrund der Gebäudesetzung stellenweise Risse auf, mit vertikalem Rissbild von ca. 1-3 mm. Die Fugen im Sockelbereich sind ausgespült.

Die zementgebundenen Fassadenplatten erscheinen schadenfrei, bei Reparatur und Erneuerung ist davon auszugehen, dass es sich evtl. um asbesthaltige Platten handelt.

**Zustand: subst. Sanierungsbedarf**

Die ausgewaschenen Fugen im Verblendmauerwerk sind neu zu verfugen. Das alte, lose Fugenmaterial ist zu entfernen und neues Fugenmaterial ist einzubauen. Die Mauerwerksrisse sind zu sanieren.

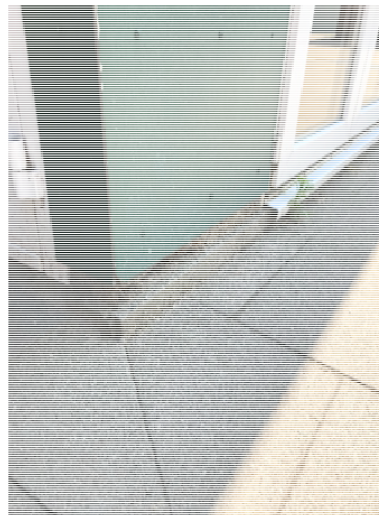
Der Sockelbereich der Holzfassade weist substanzielle Feuchteschäden auf.

**Zustand: subst. Sanierungsbedarf**  
**Genehmigungsbedarf**

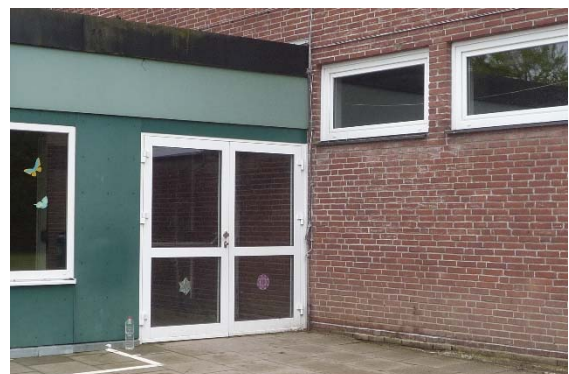
Die Nebeneingangstür zum Schulhof wurde im Jahr 2006 eingebaut und besteht aus Kunststoff. Die wärmedämm- und einbruchhemmenden Eigenschaften sind als gut einzustufen. Es ist eine Panikentriegelung vorhanden.

**Zustand: gut**

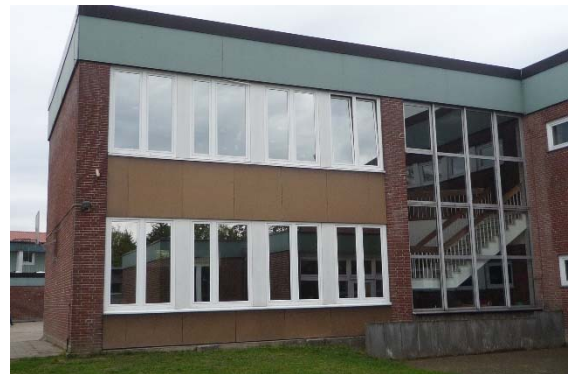
Das Fenster an der Treppe besteht aus Aluminium und wurde im Jahr 1985 eingebaut. Die wärmedämmenden Eigenschaften sind als schlecht einzustufen.

**Zustand: energ. Sanierungsbedarf**

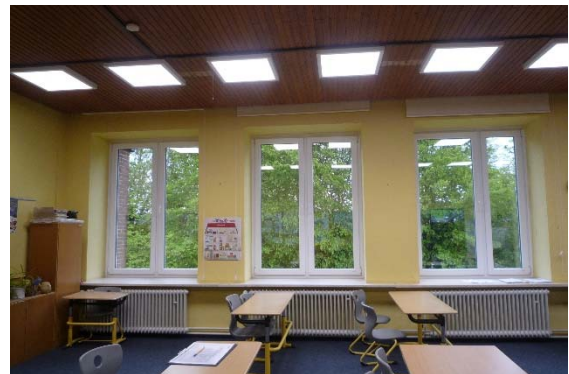
Die restlichen Fenster in dem Gebäude wurden im Jahr 2010 saniert. Diese sind mit einer Dreischeibenverglasung ausgestattet. Die wärmedämm- und einbruchhemmenden Eigenschaften sind als gut einzustufen.

**Zustand: gut**

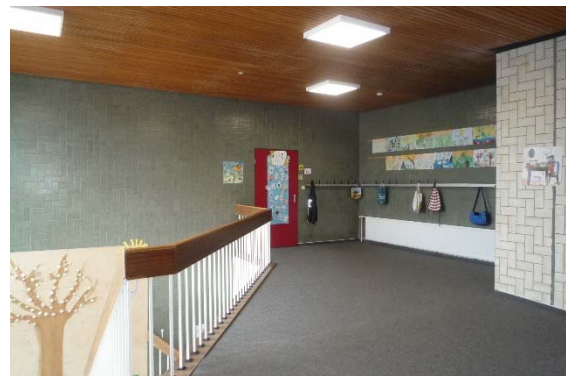
Auch im Obergeschoss gibt es einen Höhenversatz im Fußboden zwischen dem Anbau und dem Altbau. Der Höhenversatz wurde über Spanplatten ausgeglichen, die mit Nadelfilz belegt sind. Der Fußboden verformt sich bei Benutzung. Der Bodenbelag ist abfallend. Dies ist besonders an der Treppe eine Stolpergefahr.

**Zustand: subst. Sanierungsbedarf**

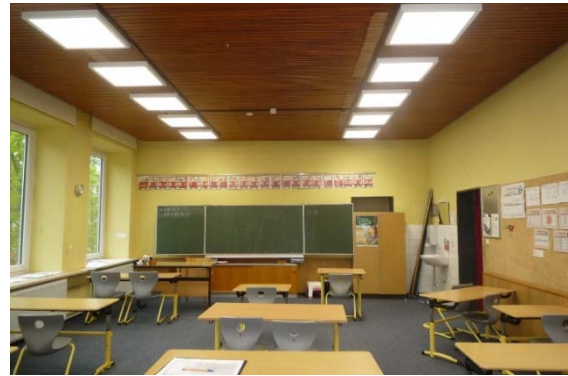
Die Decken in Fluren und Klassenräumen sind mit einer Brettschalung, die auf Lücke montiert ist, abgehängt. Die Brettschalung an der Decke ist brennbar und entspricht im Bereich der Rettungswege nicht den aktuellen brandschutztechnischen Anforderungen. Die Brettschalung ist oberhalb mit Faserdämmstoff (KMF) belegt, ein wirksamer Rieselschutz fehlt stellenweise. Des Weiteren wird die Existenz einer wirksamen Dampfbremse bezweifelt. Die im Deckenbereich verbauten und zur Raumluft in Kontakt stehenden künstlichen Mineralfaserdämmstoffe sind hinsichtlich des Belastungspotenzials auf die Raumluft und zu untersuchen.

**Zustand: subst. Sanierungsbedarf**  
**brandschutztechn. Sanierungsbedarf**  
**energ. Sanierungsbedarf**
