### Sanierung Grundschule Haseldorf

Sanierungskonzept  
Kostenschätzung  
Bestandspläne:  
Grundriss Erdgeschoss  
Grundriss Obergeschoss

### Maßnahmen, Durchführungsempfehlungen und Kosten

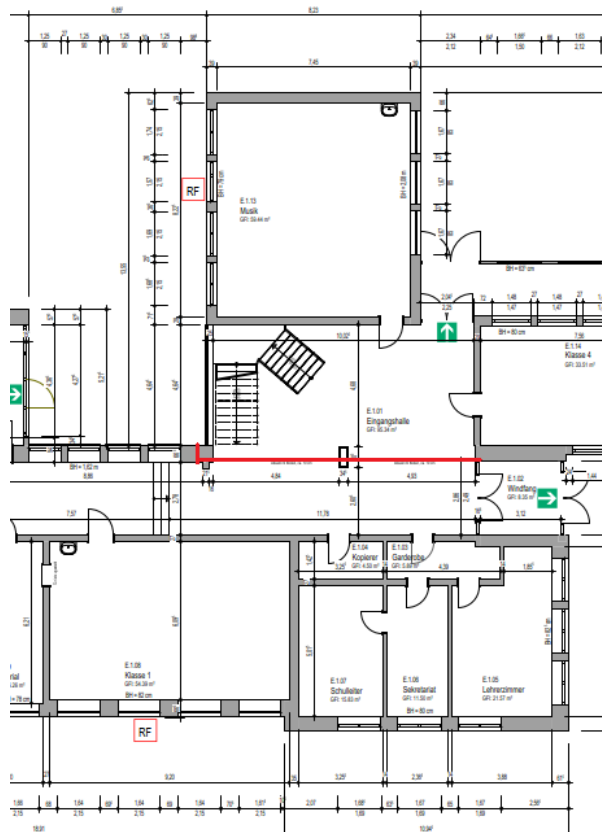
Abrisskante Erdgeschoss

Das Gebäude weist Schäden infolge Setzungsdifferenzen zwischen dem Altbau und dem Neubau auf: der Neubau ist mittels Pfählen tiefgegründet und rel. setzungsfrei, während der Altbau flachgegründet ausgeführt wurde. Es sind Setzungsdifferenzen i. H. 5-10 cm offensichtlich. Es ist eine Abrisskante zwischen dem Alt- und Neubau im Bereich der Gebäudesohle im Erdgeschoß und der Stb.-Decke über dem Erdgeschoß entstanden. Die Setzungsdifferenzen wurden im Bereich der Wände durch die ausgebildeten Gebäudetrennfugen weitestgehend aufgenommen. Die Abrisskante verläuft entlang der roten Linie in den unteren Grafiken.

Die Gebäudetrennfugen ( $b = \text{rd. } 20\text{-}30 \text{ mm}$ ) wurden durch elastisches Fugenmaterial verschlossen. Das Material ist mittlerweile versprödet und zu erneuern.

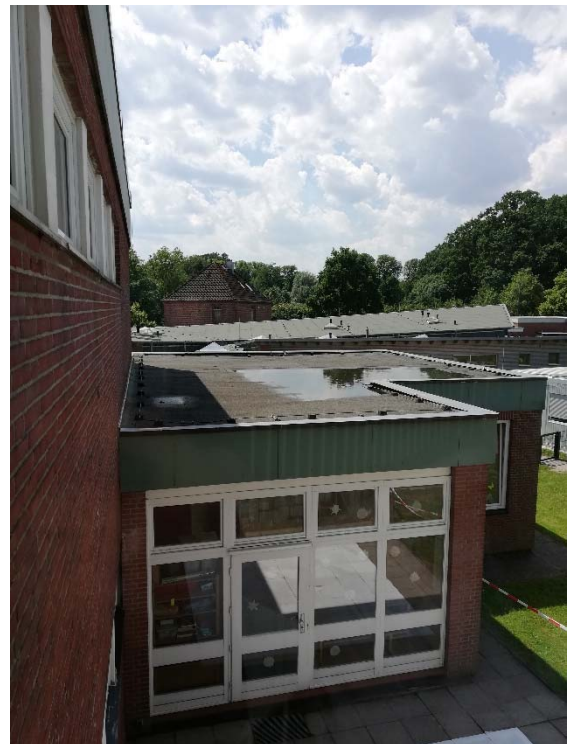
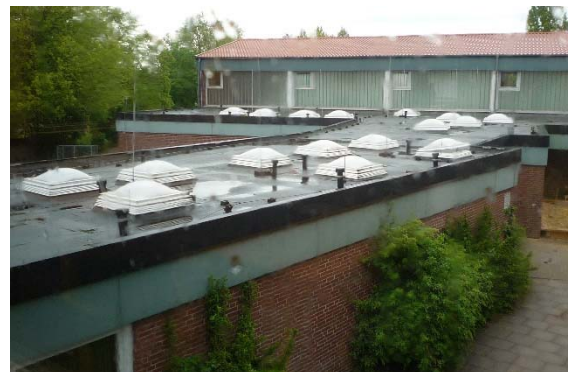
Auf den Flachdächern fehlen Anschlagpunkte (Sekuranten), die zur Befestigung von persönlicher Schutzausrüstung gegen Absturz dienen. Außerdem fehlen Durchtrittssicherungen an den Lichtkuppeln.

**Zustand: Modernisierungsbedarf**  
**regelmäßiger**  
**Wartungsbedarf**

Außerdem besteht kurzfristiger Handlungsbedarf bei den Dachflächen. Die Dachflächen müssen regelmäßig kontrolliert und die Regenwasserrohre regelmäßig gereinigt werden. Da es an der Grundschule keinen zuständigen Hausmeister gibt, wird empfohlen mit einem Dachdecker einen Wartungsvertrag aufzustellen. Dieser sollte einmal im Jahr die Dachflächen auf Schäden untersuchen und die Regenwasserleitungen reinigen. Für die Arbeiten an den Dachflächen ist es zwingend erforderlich die Absturz- und Durchtrittssicherung zu überarbeiten.

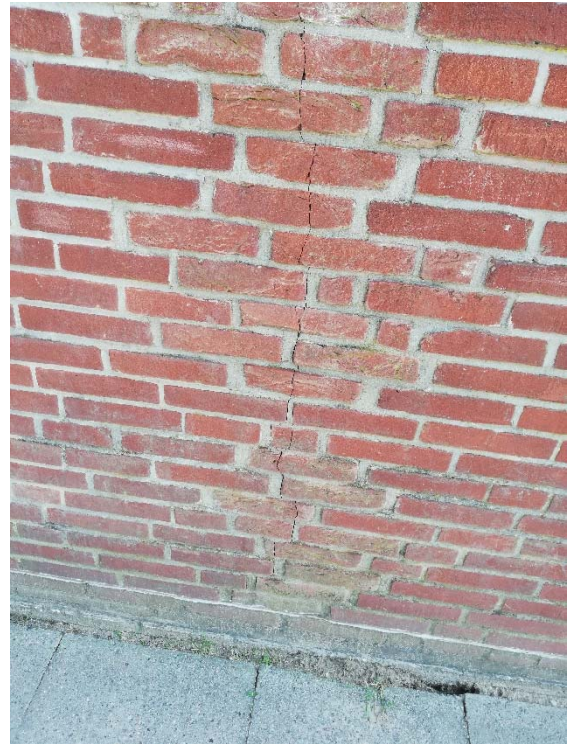
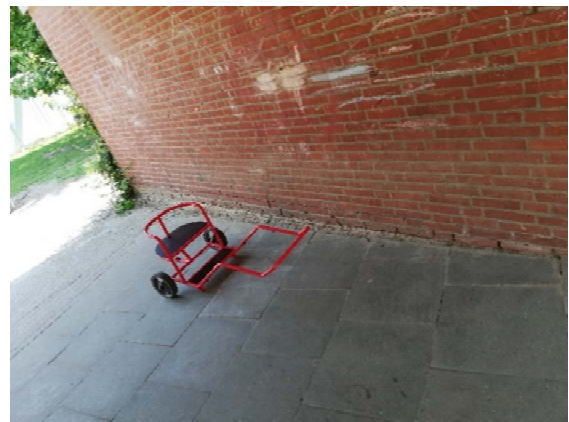
Das Verblendmauerwerk weist aufgrund der Gebäudesetzung stellenweise Risse auf, mit vertikalem Rissbild von ca. 1-3 mm. Die Fugen im Sockelbereich sind ausgespült.

Die zementgebundenen Fassadenplatten erscheinen schadenfrei, bei Reparatur und Erneuerung ist davon auszugehen, dass es sich evtl. um asbesthaltige Platten handelt.

**Zustand: subst. Sanierungsbedarf**

Die ausgewaschenen Fugen im Verblendmauerwerk sind neu zu verfugen. Das alte, lose Fugenmaterial ist zu entfernen und neues Fugenmaterial ist einzubauen. Die Mauerwerksrisse sind zu sanieren.

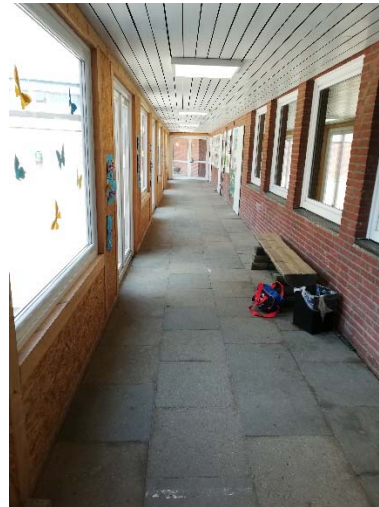
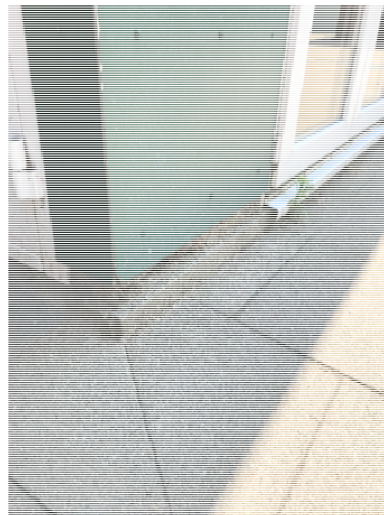
Der Sockelbereich der Holzfassade weist substanzielle Feuchteschäden auf.

**Zustand: subst. Sanierungsbedarf**  
**Genehmigungsbedarf**

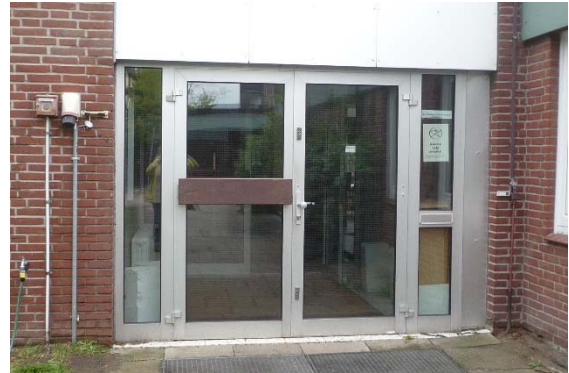
Die Haupteingangstür ist aus den 1980er Jahren und besteht aus Aluminium. Die Tür weist keine Panikentriegelung auf. Die wärmedämm- und einbruchhemmenden Eigenschaften sind als schlecht einzustufen, die Tür ist in einem nicht mehr zeitgemäßen Zustand.

**Zustand: energ. und brandschutztechn. Sanierungsbedarf**

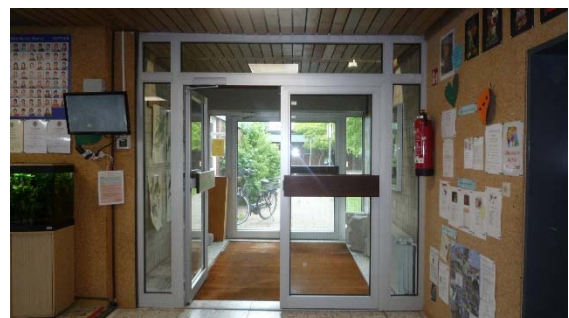
Die Zwischentüren vor der Haupt- und der Nebeneingangstür sind aus Aluminium und aus den 1980er Jahren. Sie sind nicht mehr zeitgemäß. Beide Türen weisen schlechte wärmedämmenden Eigenschaften auf. Die Erneuerung der Tür zum unbeheizten Anbau ist empfehlenswert.

**Zustand: Modernisierungsbedarf, energ. Sanierungsbedarf**

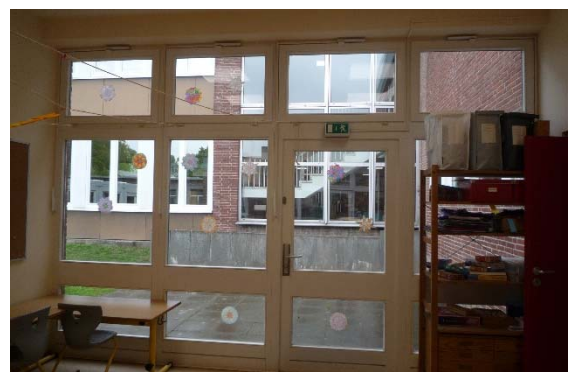
Die Fluchttür in dem Nebenraum des Raumes 8 ist aus dem Jahr 1998. Die Fluchttür ist aus Holz und weist keine Panikentriegelung auf.

**Zustand: brandschutztechn. Sanierungsbedarf**

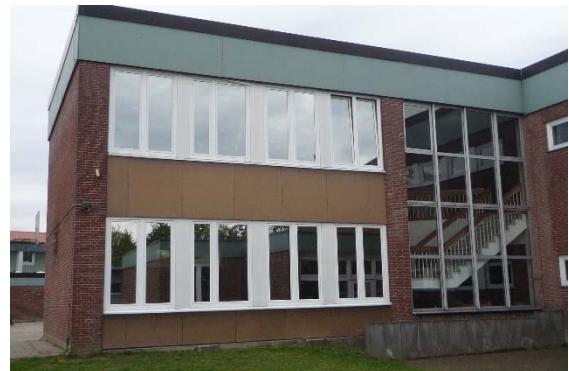
Das Fenster an der Treppe besteht aus Aluminium und wurde im Jahr 1985 eingebaut. Die wärmedämmenden Eigenschaften sind als schlecht einzustufen.

**Zustand: energ. Sanierungsbedarf**

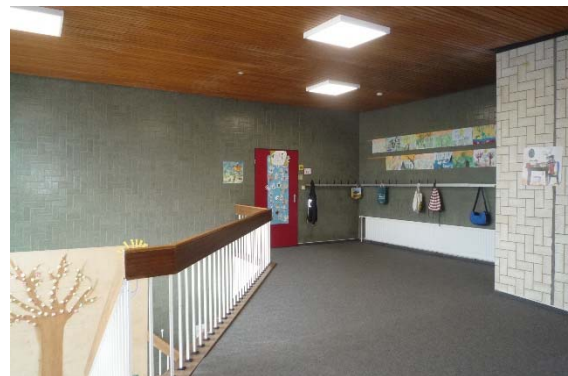
Auch im Obergeschoss gibt es einen Höhenversatz im Fußboden zwischen dem Anbau und dem Altbau. Der Höhenversatz wurde über Spanplatten ausgeglichen, die mit Nadelfilz belegt sind. Der Fußboden verformt sich bei Benutzung. Der Bodenbelag ist abfallend. Dies ist besonders an der Treppe eine Stolpergefahr.

**Zustand: subst. Sanierungsbedarf**

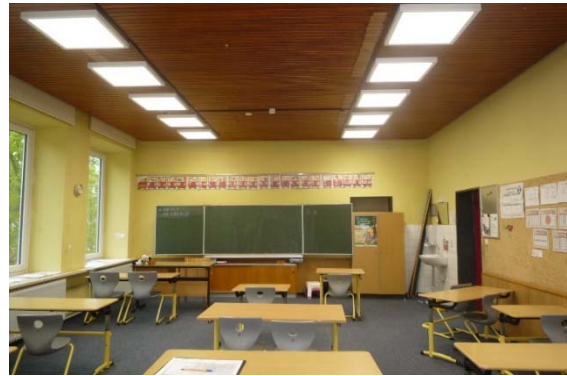
Die Decken in Fluren und Klassenräumen sind mit einer Brettschalung, die auf Lücke montiert ist, abgehängt. Die Brettschalung an der Decke ist brennbar und entspricht im Bereich der Rettungswege nicht den aktuellen brandschutztechnischen Anforderungen. Die Brettschalung ist oberhalb mit Faserdämmstoff (KMF) belegt, ein wirksamer Rieselschutz fehlt stellenweise. Des Weiteren wird die Existenz einer wirksamen Dampfbremse bezweifelt. Die im Deckenbereich verbauten und zur Raumluft in Kontakt stehenden künstlichen Mineralfaserdämmstoffe sind hinsichtlich des Belastungspotenzials auf die Raumluft und zu untersuchen.

**Zustand: subst. Sanierungsbedarf**  
**brandschutztechn. Sanierungsbedarf**  
**energ. Sanierungsbedarf**

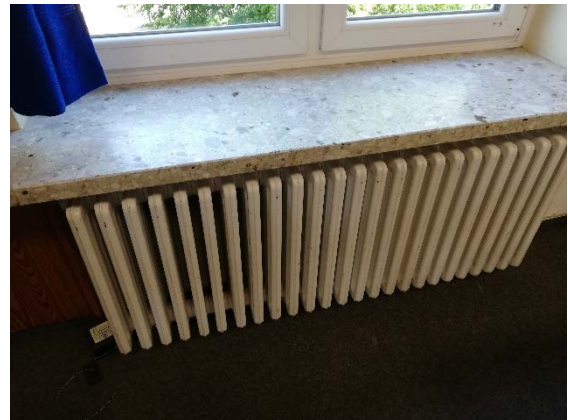
Der Wärmeerzeuger ist spätestens nach 30 Jahren in öffentlichen Gebäuden auszutauschen, d. h. es ist von einer Restlaufzeit von max. 5 Jahren auszugehen. Um Energie zu sparen, ist ein Austausch bereits zum jetzigen Zeitpunkt erwägenswert. (Vgl. energetische Sanierung).

Als Heizkörper sind überwiegend Gussradiatoren verbaut.

**Zustand: subst. Sanierungsbedarf**  
**energ. Sanierungsbedarf**

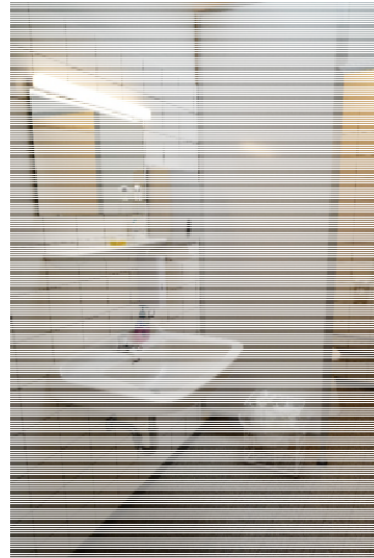
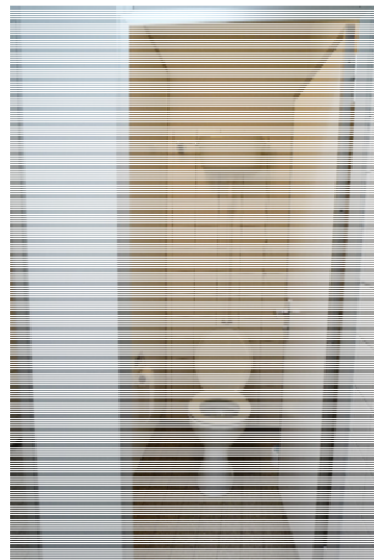
Die Sanitärinstallation ist funktionsfähig und offensichtlich schadenfrei, jedoch einfach und größtenteils nicht mehr zeitgemäß. Der Bodenablauf im Jungen-WC ist unhygienisch.

In der Schule ist keine Warmwasserversorgung installiert.

**Zustand: Modernisierungsbedarf**

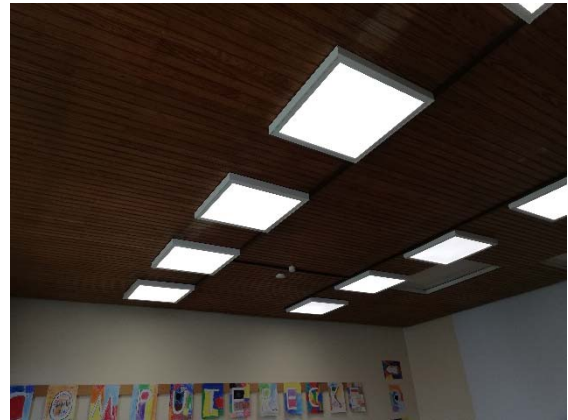
Die bestehenden Elektroinstallationen wurden begutachtet und bewertet. Die einzelnen Bauteile sind in nachfolgender Tabelle zusammengefasst und bewertet. Der allgemeine Zustand entspricht den geltenden Regeln der Technik und weist grundsätzlich einem guten Zustand auf, es sind jedoch Mängel vorhanden und Maßnahmen zur Mängelbeseitigung erforderlich

**Zustand: allgemein gut,  
Nachrüstung erforderlich**

Es sind Mängel an den elektrischen Installationen vorhanden. Die Mängel entsprechend der Tabelle im Abschnitt Elektroanlagen müssen umgehend beseitigt werden.

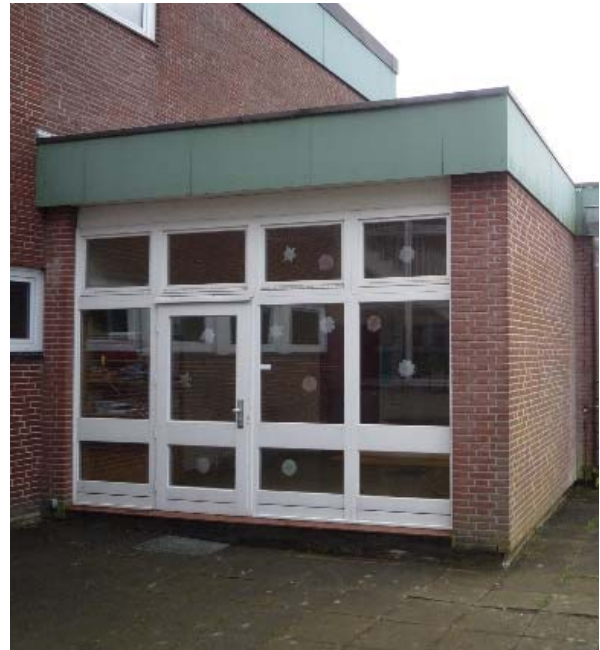
Es fehlen Einrichtungen für die Notentwässerung der Dachflächen und Entwässerungsrinnen vor bodentiefen, erdgleichen Türen.

**Zustand: Sanierungsbedarf**

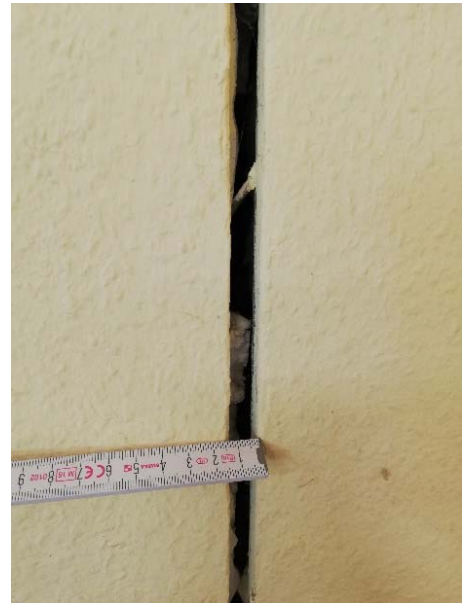
Die Setzungsdifferenzen der verschieden gegründeten Gebäudeteile im Bereich der Erdgeschossbodenfläche haben zu einer Abrisskante mit einer Höhe von 5,5 cm geführt. Das Fugenfüllmaterial ist zu erneuern.

| <b>FUSSBODEN</b> | <b>EG</b> | Fugenmassen in dem Setzungsrisse erneuern<br>Höhenunterschied deutlich kennzeichnen |
