Gutachterliche  
**STELLUNGNAHME**

Mängel am Objekt

**Dörpshus**

Schadendorf 8

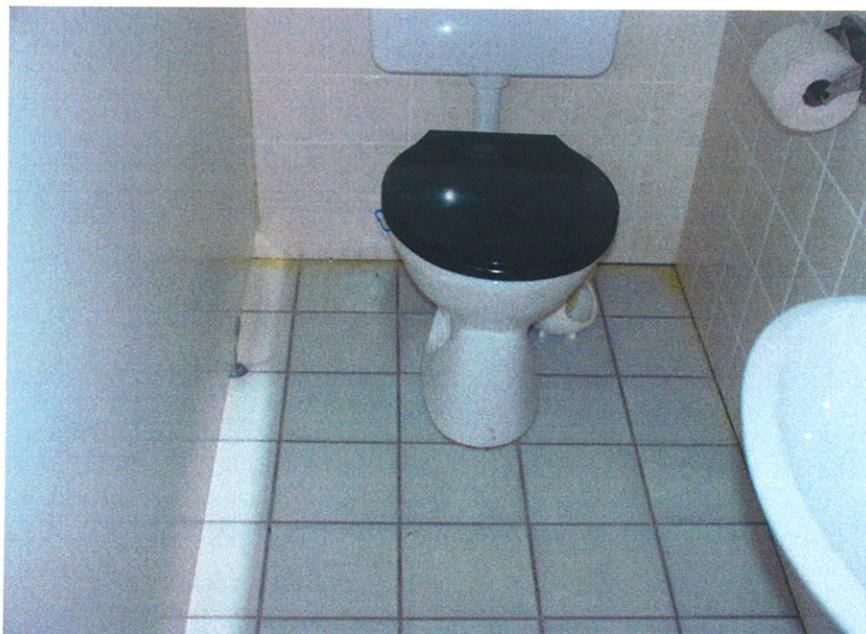
5. In den Aussenwandbereichen sind keine Veränderungen erkennbar, da mit keramischen Wandbelag versehen.
6. Innenwandbereiche wie vor

**Wandbeläge WC - Anlagen**

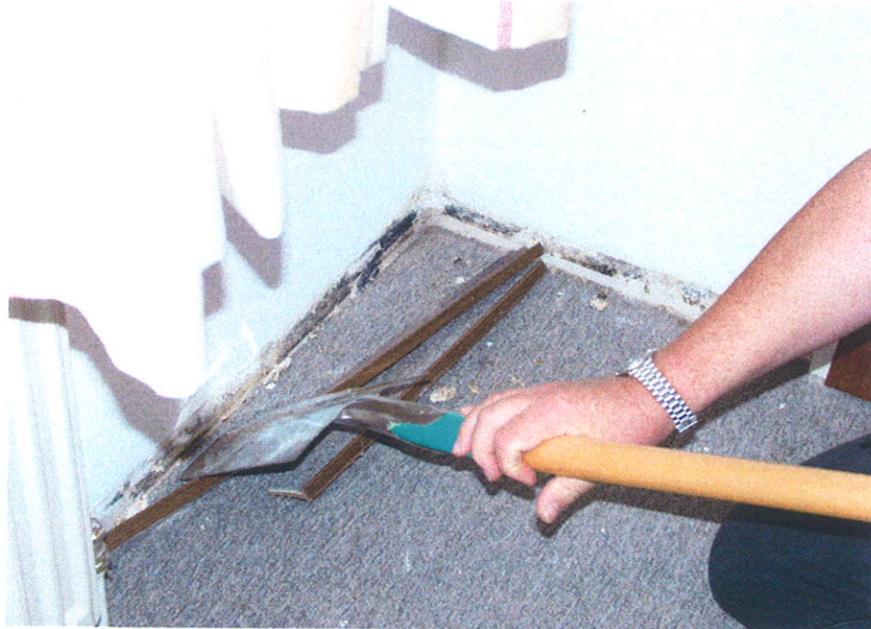
7. Im Bereich der Aussenwand dieses Gebäudeteiles ist eine Schimmelbildung hinter der PVC - Fussleiste zu erkennen.

Schadensbild Aussenwand und Wand zum Flur

6. Fazit zu 7. Im Bereich der Aussenwand ( ausserhalb des Gebäudes ) befindet sich eine Befestigung der Geländeoberfläche mittels Verbundsteinplaster ( siehe vorheriges Bild ). Durch Versackungen in der Befestigung kommt es hier zu Ansammlungen von Niederschlagswasser, welches in den Untergrund versickert und an den Grundkörper des Gebäudes gelangt.

Ein gewisser Teil des Niederschlagswassers gelangt über Kapillarkwirkung in das Aussenmauerwerk bis zur ( hoffentlich vorhandenen ) Horizontalsperre.

**Hierdurch stellt sich eine niedrige Bauwerkstemperatur ein.**

Das Bürgermeisterbüro ist verhältnismässig selten besetzt. Eine durchgehende Wärmezufuhr findet nicht statt. Ebenso ist eine kontinuierliche Lüftung des Raumes nicht gegeben, da dieser permanent verschlossen ist.

Durch wechselnde Sonneneinstrahlung in den Raum werden unterschiedliche Raumtemperaturen mit hohen Luftfeuchtigkeitswerten erzeugt.

Im Bereich der Fussleisten ( **kältester Ort des Raumes** ) kommt es dadurch zur Kondensation der in der Raumluft enthaltenen Feuchtigkeit ( **Bildung von trofbaren Wasser** ) und somit zu der erkennbaren Schimmelbildung.

- zu 7. Entfernen der betroffenen Wanddekorationen  
fungizide Vorbehandlung des Untergrundes  
Wiederherstellung der Wanddekoration  
offenporiger Anstrich der Wanddekoration

**ausreichende Wärmezuführung zur Erhöhung der Raumtemperatur**

**Gewährleistung von genügender Luftzirkulation zur Abführung der vorhandenen überhöhten Luftfeuchtigkeit**

ausreichende Abführung des Oberflächenwasser ausserhalb des Gebäudes

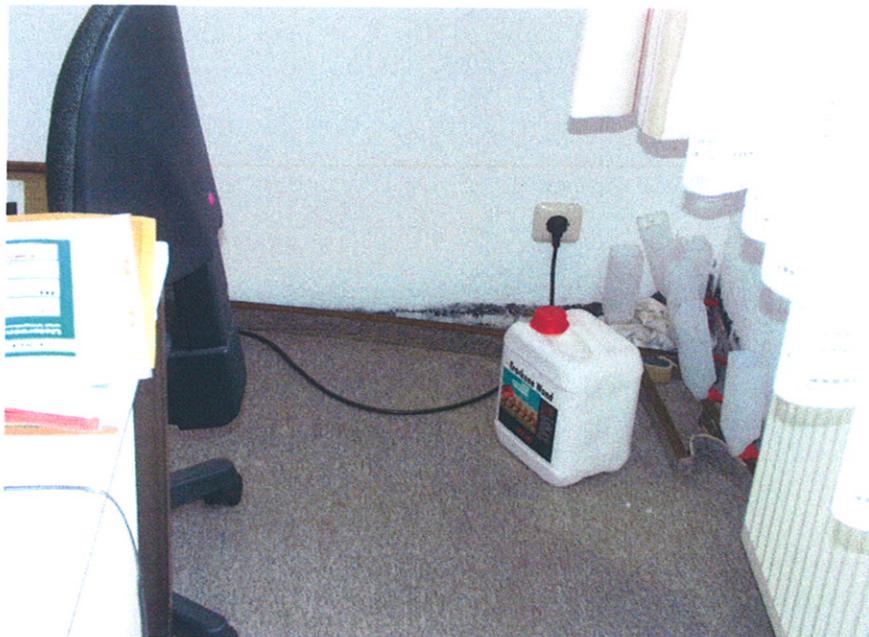
In diesem Wandbereich ist an der Wanddekoration ein Schimmelfall bis oberhalb der Fussleiste erkennbar.

Trennwand zur WC - Anlage

- zu 8. Fertigstellung der Horizontalsperre  
Entfernen der betroffenen Wanddekorationen  
fungizide Vorbehandlung des Untergrundes  
Wiederherstellung der Wanddekoration  
offenporiger Anstrich der Wanddekoration

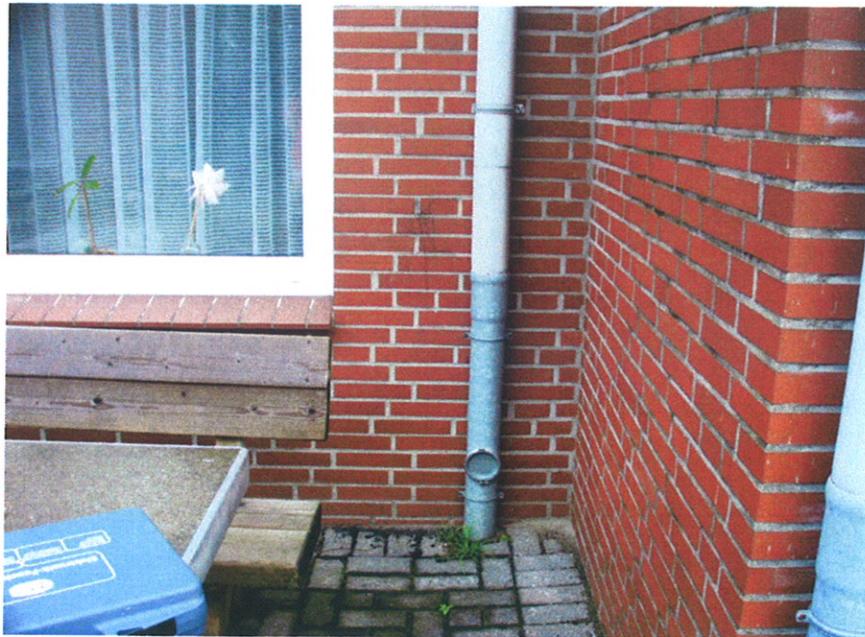
**Aussenecke Bürgermeisterbüro / WC - Anlage**

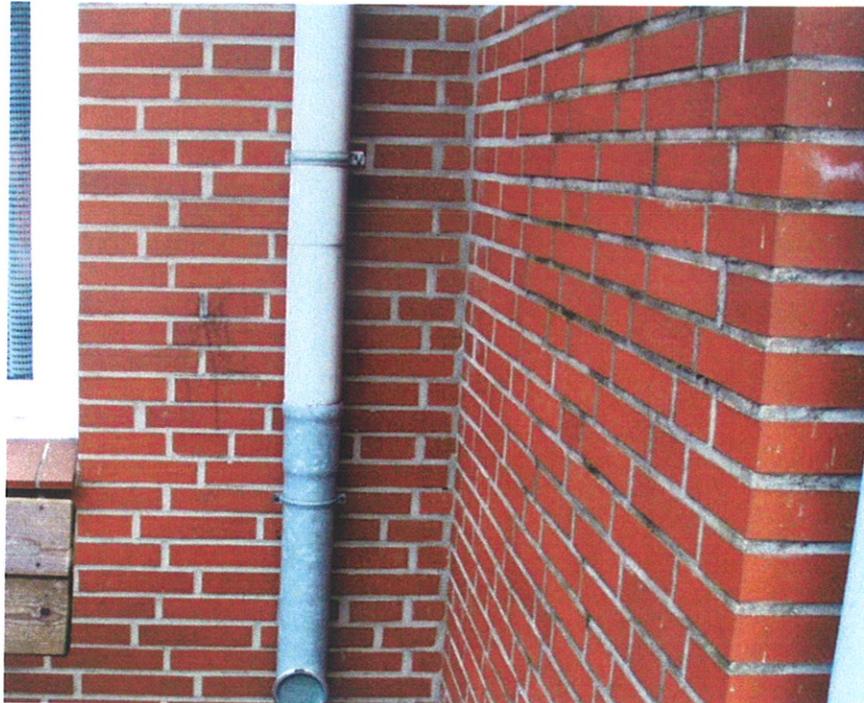
- zu 8.** In diesem Wandbereich sind äusserlich erhebliche Moosansätze im Fugenwerk zu erkennen.

#### **Moosbildung Fugenwerk**

Diese Erscheinung deutet auf einen nicht unerheblichen Wassereintrag in die Wandkonstruktion hin.  
Die eintretende Feuchtigkeit gelangt möglicherweise über die Schalenfuge des Mauerwerks in den Bereich der Horizontalsperre und wird hier aufgespeichert.  
Ferner ist eine Feuchtigkeitzufuhr aus dem WC - Bereich nicht zu vernachlässigen.

Reinigung des äusseren Fugenwerks  
Nachverfugung evtl. Vorhandener Fehlstellen  
Hydrophobierung der Wandfläche

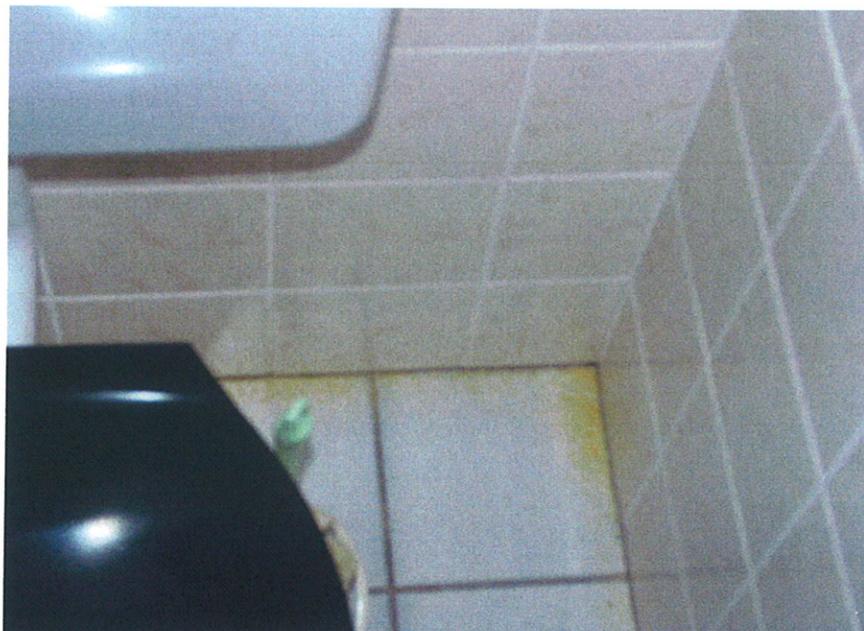
#### **Boden / Wandanschluss WC**

Durch den nicht einwandfreien Boden / Wandanschluss gelangt Reinigungswasser in die Wandkonstruktion. Somit entsteht eine Feuchtigkeitsanreicherung innerhalb des Mauerwerks, was zur Schimmelbildung an der Oberfläche der Wanddekoration führt.

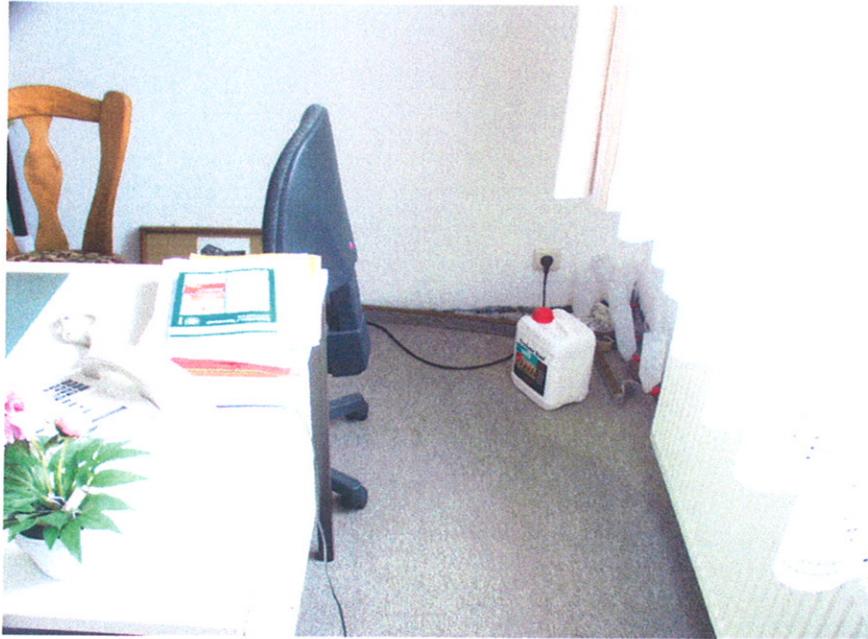
#### **Schimmelbildung Trennwand zur WC - Anlage**

An dieser Stelle wurde zum Zeitpunkt der Ortsbesichtigung in Eigenregie mit der nachträglichen Herstellung einer Horizontalsperre begonnen.
