# Vereinshaus TUS-Appen

## Bestandsanalyse

## Modernisierung der Duschanlagen

Stand: 07.03.2023

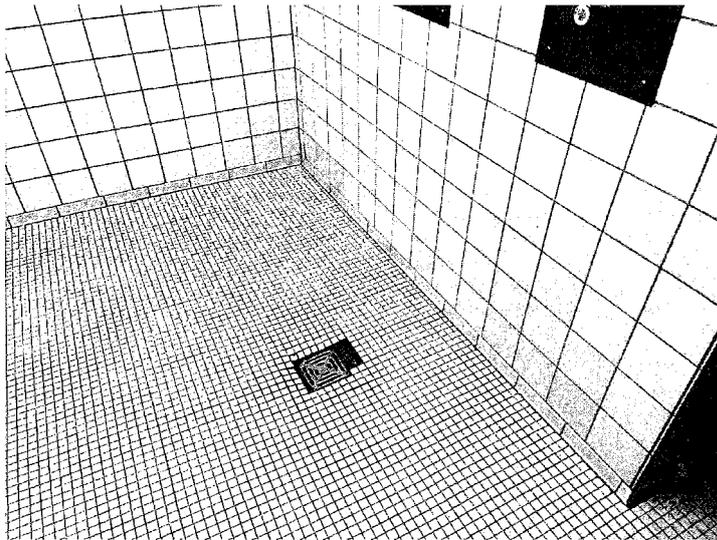
Die Bodenabläufe in den Duschräumen sind teilweise nicht mehr ordnungsgemäß an die Bodenfliesen angeschlossen. Im Zuge einer Erneuerung der Bodenfliesen sind alle Bodenabläufe auszutauschen. Die Anbindung an die Hochsieleitung im Kriechkeller ist zu erneuern.

N411.1	Austausch Bodenabläufe	4.000 €
--------	------------------------	---------

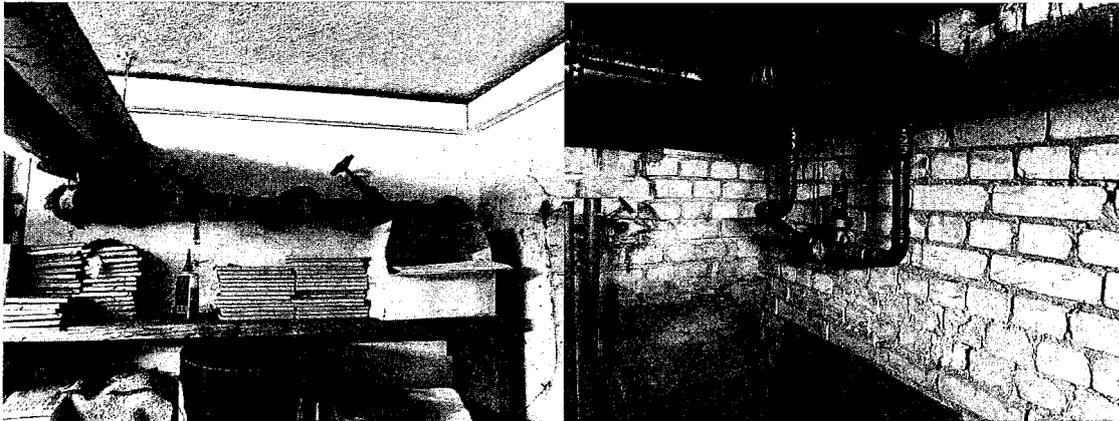
Die Trinkwasserleitungen für Warm- und Kaltwasser sind im Kriechkeller verlegt. Die Hauptleitung führt zunächst einmal durch den gesamten Kriechkeller bis zum Heizungsraum. Dort befinden sich der Zähler und ein offensichtlich nachträglich eingebauter Druckminderer. Ein Hauswasserfilter ist nicht vorhanden.

Die Rohrleitungen im Kriechkeller sind sichtbar unter der Decke verlegt. Die Kaltwasserleitungen sind nicht gedämmt und wahrscheinlich noch im Ursprungszustand von 1971.

Hinter dem Wasserzähler ist zwingend ein Wasserfilter zu installieren, der die Hausinstallation vor evtl. Verunreinigung aus dem öffentlichen Netz schützt. Um den Wartungsaufwand gering zu halten wird ein automatischer Filter empfohlen.

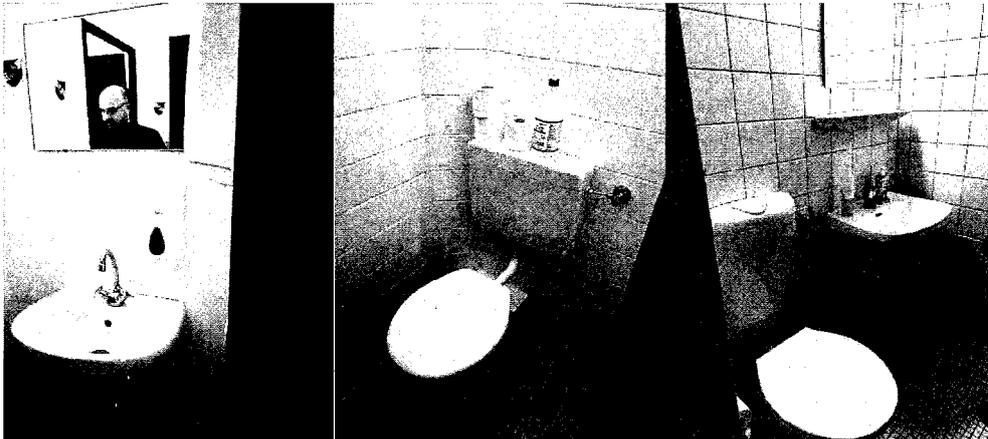
Die Sanitärräume sind unterschiedlich ausgestattet, einzelne Sanitärobjekte wurden erneuert. Die Spülkästen der WCs sind teilweise mit einer 1-Mengenspülung ausgestattet. Die Waschtische sind mit Einhebelmischern oder mit Waschtischbatterien ausgestattet.

Im Zuge des Austauschs des Leitungsnetzes wird ein Austausch aller Sanitärobjekte und Armaturen empfohlen.

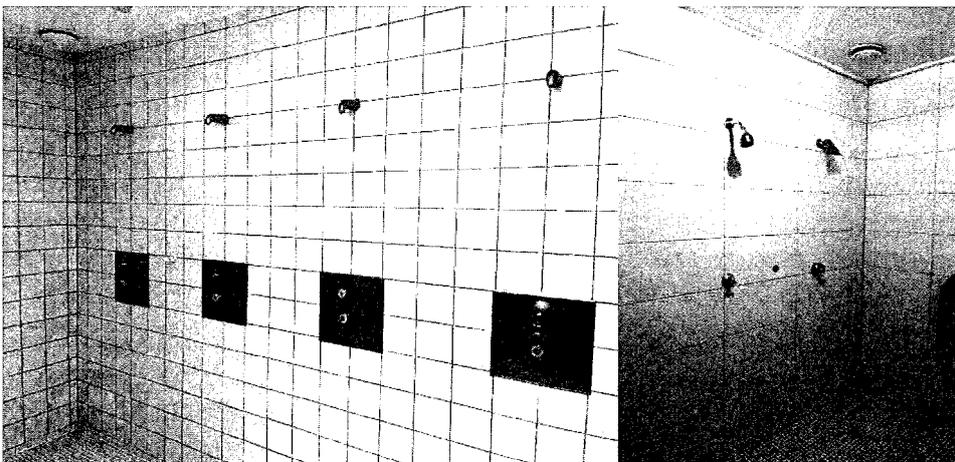
Die Sammelduschanlagen sind mit Selbstschlussarmaturen je Duschplatz ausgestattet. Einige der Armaturen sind nicht mehr funktionsfähig und müssen ausgetauscht werden. Die Duschanlagen im Saunabereich wurden augenscheinlich vor wenigen Jahren erneuert.

Ausgangslage der Untersuchung ist die Erneuerung der Duschanlagen. Hierbei sollen die Duschplätze auf 5 Duschen je Sammelduschraum reduziert werden. Gemäß Abstimmung mit der Verwaltung sollen die Duschen im Saunabereich nur eine neue Anbindung im Kriechkeller erhalten, jedoch nicht komplett ausgetauscht werden.

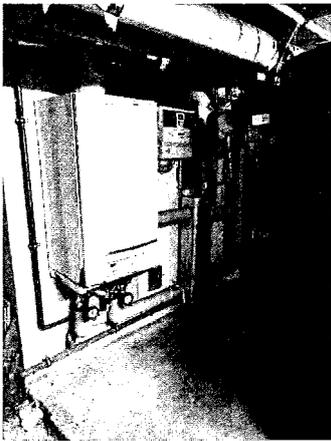
Die Wärmeversorgung des Vereinsheims erfolgt über einen Gas-Brennwertkessel (Nennleistung 100 kW), welcher im Jahr 2005 erneuert wurde.

Über den Brennwertkessel wird auch die Warmwasserversorgung sichergestellt. Die Heizungsanlage ist augenscheinlich auf eine Vorlauftemperatur von 80° C ausgelegt. Gemäß Gasverbrauchsübersicht der Verwaltung wurden in den letzten Jahren durchschnittlich ca. 108.000 kWh Gas verbraucht.

Der Brennwertkessel weist äußerlich deutliche Roststellen auf. Ebenso ist die Lebenserwartung nach 18 Jahren erreicht. Es wird empfohlen, die Erzeugeranlage zu erneuern.

Im Zuge des Gebäudeenergiegesetzes (GEG) und des Klimaschutzgesetzes Schleswig-Holstein (EWKG) werden die Anforderungen an die Erneuerung einer Heizungsanlage regelmäßig verschärft. Die Verschärfungen führen in der Regel zu höheren Investitionskosten bei üblicherweise niedrigeren Betriebskosten. Aktuell müssen bei der Erneuerung einer Heizungsanlage zukünftig mindestens 15 % der Wärmeenergie regenerativ erzeugt werden. Im Gespräch ist eine Erhöhung auf einen regenerativen Anteil von 65 %. Die aktuellen Vorgaben könnten nach erster Einschätzung mit einem neuen Gasbrennwertkessel, gekoppelt mit Solarthermiemodulen, zur Warmwasserbereitung auf dem Dach erreicht werden. Nachfolgende Grobkosten sind hierfür als erster Ansatz zu verstehen, da die genaue Auslegung einer Solarthermieanlage stark vom Nutzerverhalten abhängt und mit diesem im Detail geklärt werden muss.

O421.1	Erneuerung Brennwertkessel mit Solarthermiemodulen	32.500 €
--------	--	----------

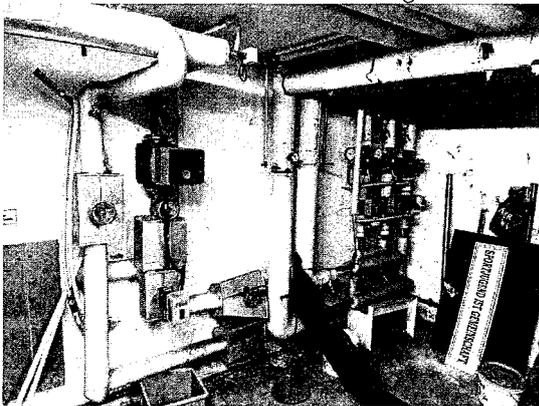
Der Heizungsverteiler ist im Heizungskeller angeordnet. Zwei Umwälzpumpen wurden augenscheinlich in den letzten Jahren erneuert. Die übrigen Umwälzpumpen, Mischer und Ventile sind schon deutlich älter

Aus energetischer Sicht wird empfohlen, die beiden vorhandenen alten Umwälzpumpen auszutauschen. Erfahrungsgemäß kann davon ausgegangen werden, dass der Stromverbrauch der Umwälzpumpen um ca. 30 bis 40 % reduziert wird.

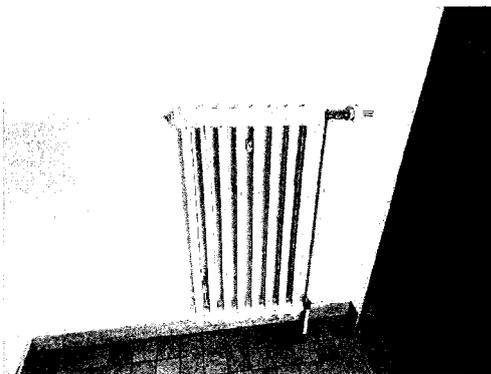
Als Raumheizflächen sind Plattenheizkörper ohne Konvektorbleche sowie Gliederheizkörper eingebaut worden. Die Heizkörper verfügen über Thermostatventile.

Im Zuge einer kompletten Sanierung der Dusch- und WC-Räume wird empfohlen, die Heizkörper auszutauschen, da diese alternativ demontiert, zwischengelagert und wieder montiert werden müssten. Hierfür würden Kosten in ähnlicher Höhe zum Komplettaustausch entstehen. Da für die Fliesenarbeiten der Estrich höchstwahrscheinlich erneuert werden muss, empfiehlt es sich hier eine Fußbodenheizung über Kleinflächenregelstation einzubauen.

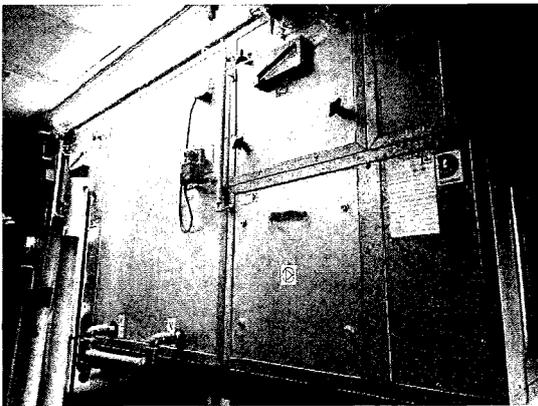
Das Gebäude verfügt über eine zentrale Lüftungsanlage mit Wärmerückgewinnung. Gemäß Unterlagen vor Ort ist die Lüftungsanlage 1993 erstellt worden. Die Lüftungsanlage wird über ein Zeitprogramm gesteuert; darüber hinaus sind augenscheinlich Feuchtefühler in den Duschräumen vorhanden.

Die Lüftungsanlage wird regelmäßig gewartet und ist gemäß Aussage des Betreibers im Betrieb zuverlässig.

Die Lüftungsanlage und das dazugehörige Kanalnetz stammen aus dem Jahr 1993. Auch mit regelmäßiger Wartung ist nach 30 Jahren die zu erwartende Lebensdauer überschritten. Darüber hinaus sind neue Lüftungsanlagen im Betrieb deutlich sparsamer. Es wird daher empfohlen, die gesamte Lüftungsanlage auszutauschen. Es kann davon ausgegangen werden, dass der Stromverbrauch einer neuen Lüftungsanlage ca. 40 bis 50 % unter dem aktuellen Stromverbrauch liegt.

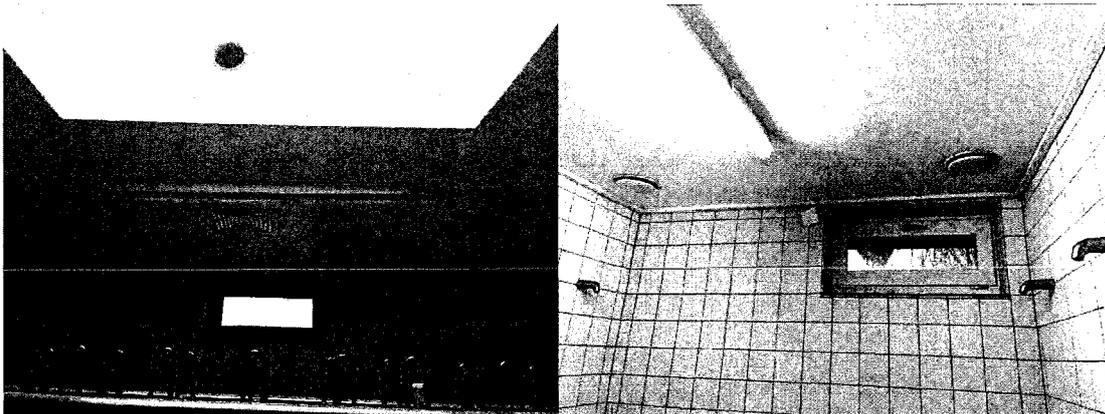
Die Zuluft wird in den Umkleiden eingebracht, die Abluft wird in den Duschräumen abgezogen.

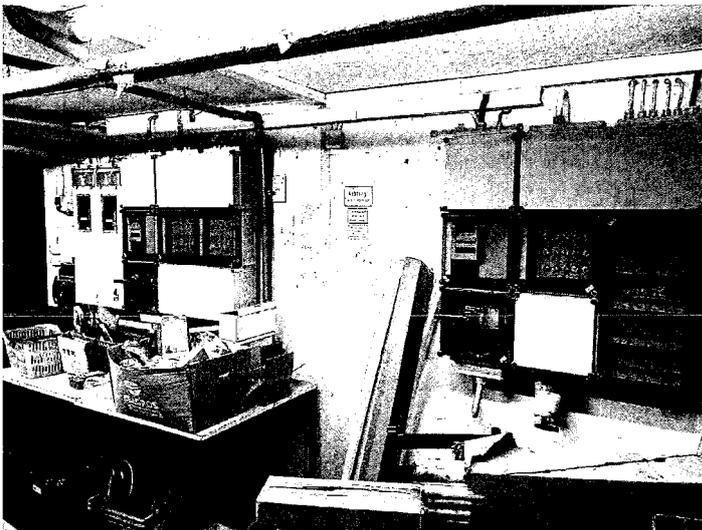
Neben dem Zählerschrank befinden sich zwei Hauptverteilungen, die jeweils einen Hauptschalter, einen NH-Abgang sowie mehrere D02 Abgänge enthalten. In beiden Hauptverteilungen sind noch Reserveabgänge frei. Fehlerstromschutzschalter sind nicht vorhanden. Hausanschluss und Zählerverteilung entsprechen den zum Zeitpunkt der Errichtung gültigen Vorschriften.

Des Weiteren versorgen die vorhandenen Abgänge im Wesentlichen die größeren Verbraucher wie die Lüftungsanlage, Pumpen, Heizung sowie weitere Unterverteilungen im Gebäude.

Zumindest für die einphasigen Abgänge in den Hauptverteilungen, an die Endverbraucher angeschlossen werden können (z.B. Zweifachsteckdose Heizung) wird eine Nachrüstung von Fehlerstromschutzschaltern empfohlen.

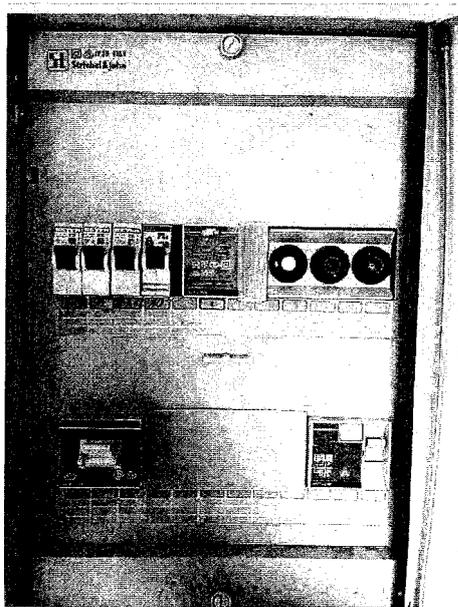
Die in den Umkleidebereichen vorhandenen Unterverteilungen entsprechen zwar noch den Vorschriften, es ist jedoch erkennbar, dass diese mit unterschiedlichen Fabrikaten erweitert wurden und teilweise ein Berührungsschutz an den Sicherungselementen nicht gegeben ist. Ob der Fehlerstromschutzschalter regelmäßig gewartet wurde ist nicht bekannt.

Es wird empfohlen, die in den Umkleiden vorhandenen Unterverteilungen auszutauschen. Die neuen Unterverteilungen sollten mit einem Schloss versehen werden, um unbefugten Zugriff zu verhindern.

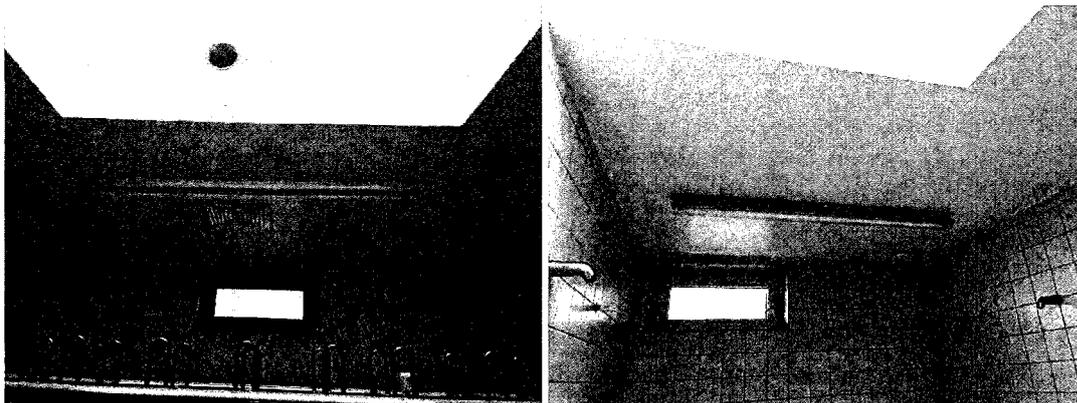
Bei den in den Umkleiden und in den Nebenräumen vorhandenen Leuchten handelt es sich überwiegend um Leuchten mit Leuchtstoffleuchtmittel. Ein Austausch durch energiesparende LED Leuchten hat noch nicht stattgefunden.

Aus energetischen Gründen wird empfohlen, die Duschen und WCs mit energiesparenden LED-Leuchten auszurüsten. In den Umkleideräumen, den Duschen und WCs sollte die Beleuchtungssteuerung auf eine Präsenzmeldersteuerung angepasst werden. Bei einem Wechsel der Beleuchtung auf LED-Beleuchtung kann im Allgemeinen von einem Einsparpotential von 30 bis 40 % im Stromverbrauch ausgegangen werden.
