# Zustandserfassung Bergstraße in der Gemeinde Heidgraben, Kreis Pinneberg

## Dokumentation

Tim Fink B. Sc.  
Elmshorn, den 27.07.2023

Ingenieurgesellschaft  
Reese + Wulff GmbH

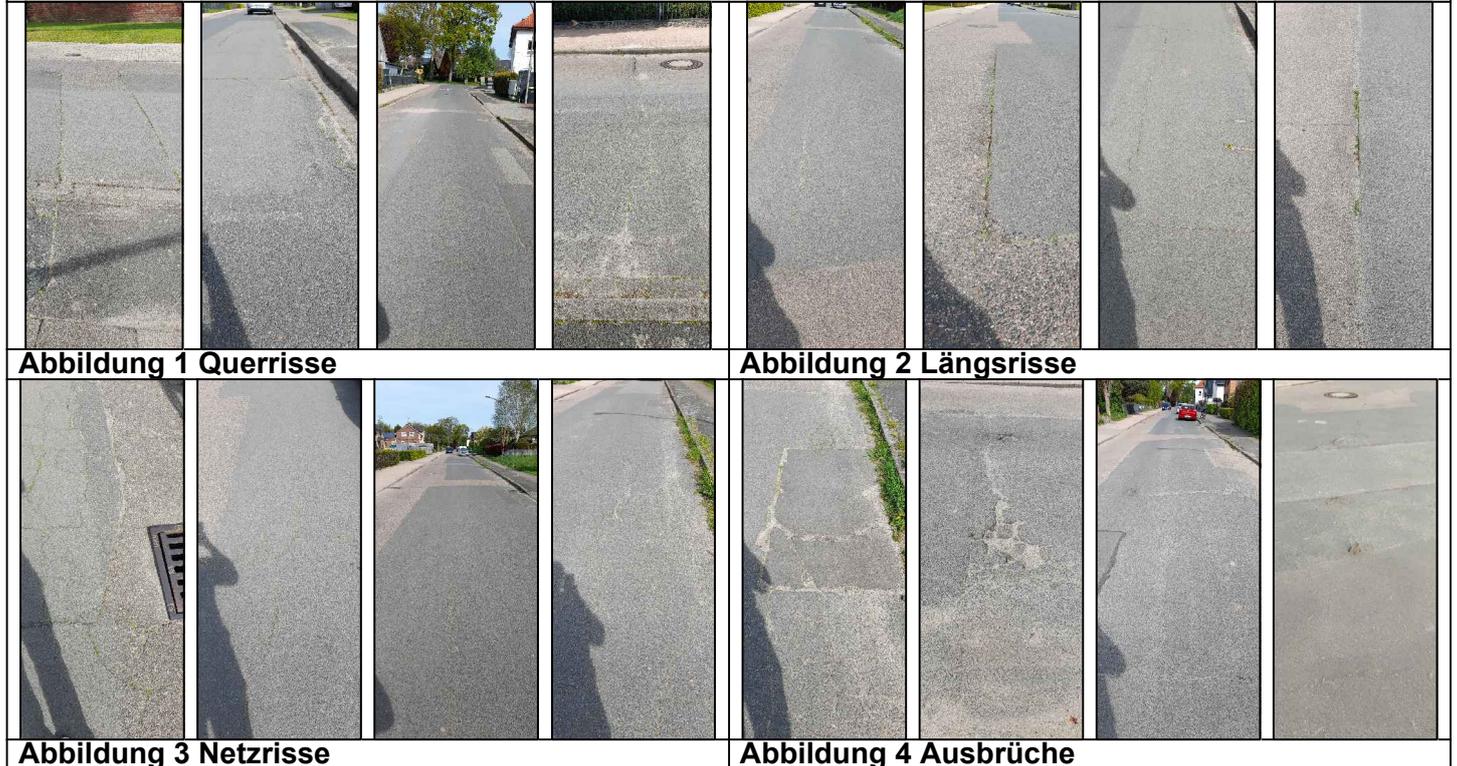
Das typische Schadensbild der Bergstraße weist großflächige Netzrisse mit vielen Quer- und Längsrissen auf. Weitere Schadensbilder sind Versackungen und Ausbrüche am Fahrbahnrand bzw. in den Fahrspuren. Der größte Teil der vorhandenen Straßenabläufe sowie vereinzelt Borde sind ebenfalls versackt, siehe Anlage 1.

Abbildung 1 Querrisse

Abbildung 2 Längsrisse

Abbildung 3 Netzrisse

Abbildung 4 Ausbrüche

Für die Verkehrsanlagen der Bergstraße wird aufgrund der vorhandenen Schadensbilder sowie der o.g. Gesamtstärke, der äußeren Beschaffenheiten der vorhandenen Asphaltbefestigung und fehlender ungebundener Tragschichten aus Schotter sowie Frostschutzschicht eine Sanierung im Vollausbau empfohlen.

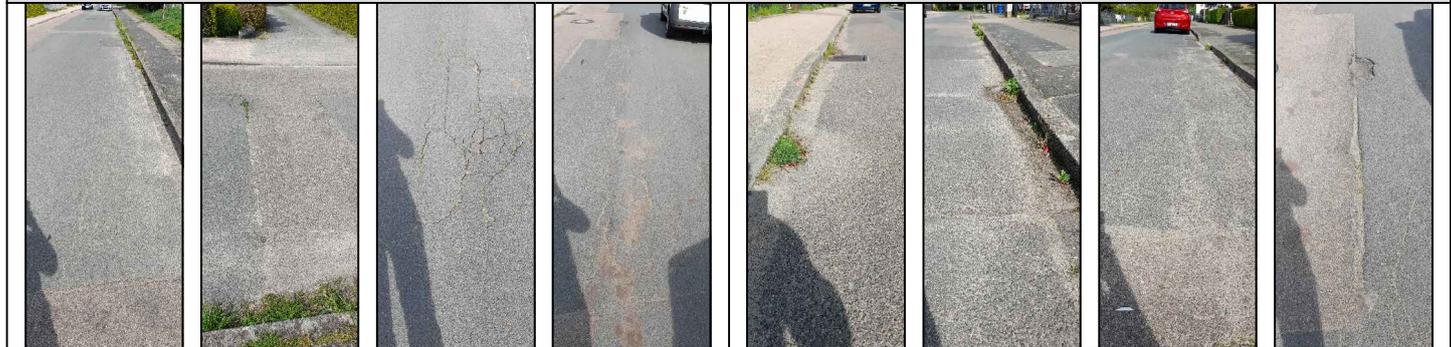
**Abbildung 5 Versackungen**

**Abbildung 6 Versackungen**

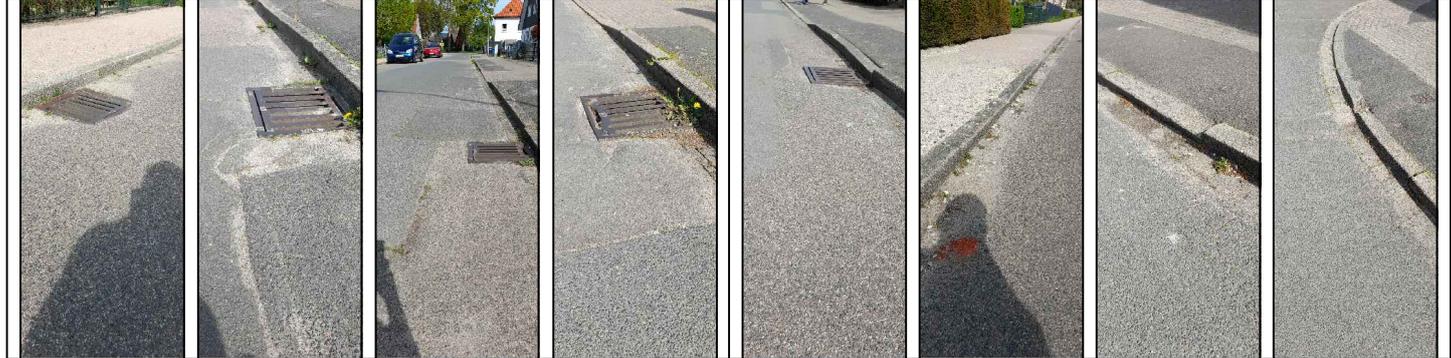
**Abbildung 7 versackt Entwässerungseinrichtung**

**Abbildung 8 versackte Borde**

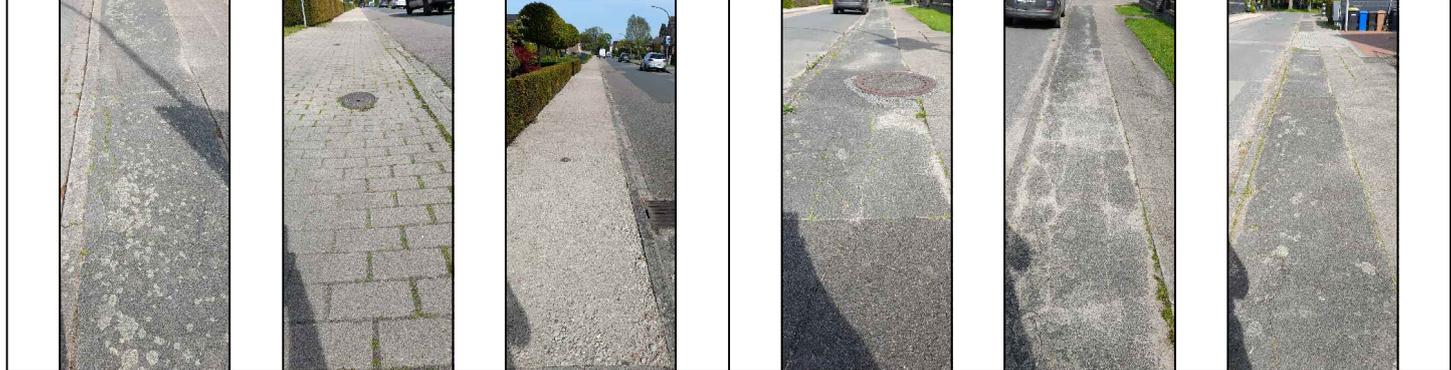
**Abbildung 9 Nebenflächen/ Seitenraum**

**Abbildung 10 Nebenflächen/ Seitenraum**

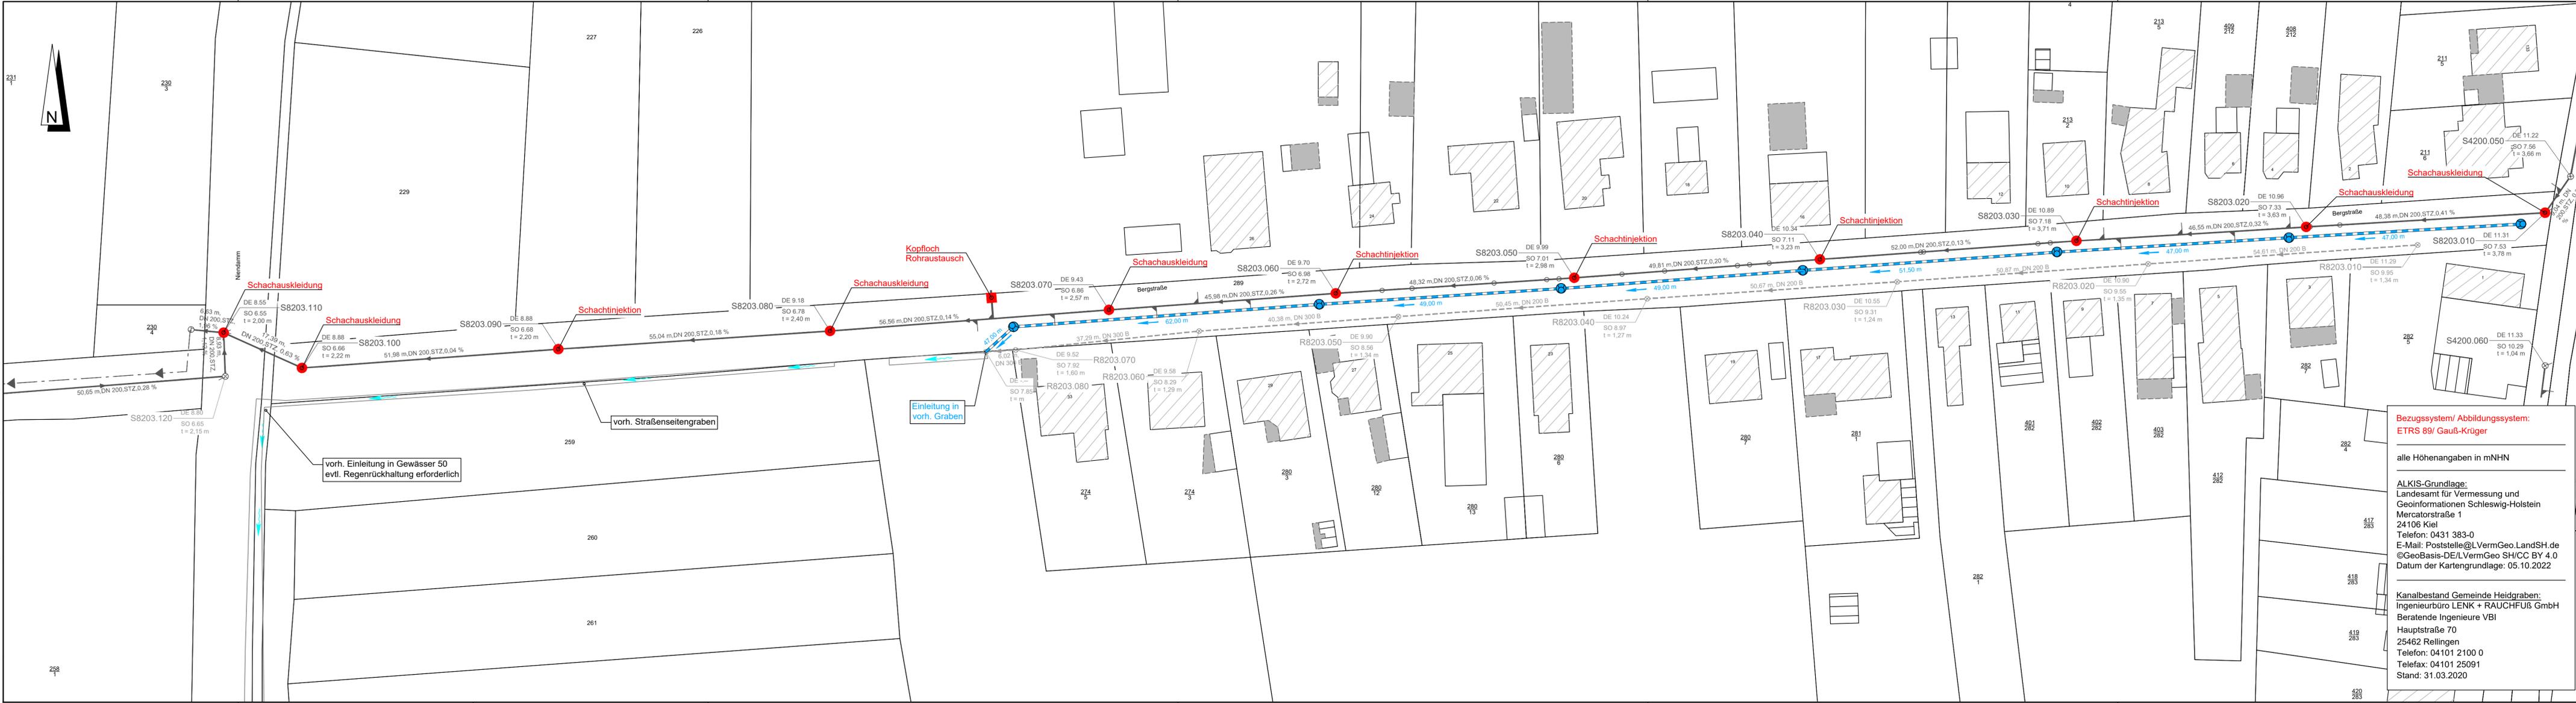
### Lageplan Entwässerung

vorh. Einleitung in Gewässer 50  
evtl. Regenrückhaltung erforderlich

Kopfloch  
Rohraustausch

Die Sanierung der undichten **Schächte** kann in geschlossener Bauweise erfolgen, so dass diese unabhängig vom Straßenbau erfolgen kann. Im Falle von undichten Schachtunterteilen wird eine Auskleidung der Schächte mit GFK-Handlaminat vorgesehen (6 Schächte). Sofern nur einzelne Schachtringfugen Undichtigkeiten aufzeigen, werden diese mit Mörtel vorabgedichtet und dann mit Injektion über Bohrpacker gedichtet (5 Schächte).

Die Schäden im öffentlichen Bereich der **Grundstücksanschlusskanäle** erfordern überwiegend keine Sanierung. Lediglich der vorgestreckte Anschluss westlich Haus Nr. 26 zeigt eine Undichtigkeit. Das Schadensbild ließe sich optimal mit einem Schlauchliner sanieren. Hierzu wäre allerdings ein Kopfloch im Bereich der Grundstücksgrenze erforderlich. Aus Kostengründen kann der Schaden dann auch innerhalb dieser Baugrube durch Rohraustausch in offener Bauweise ohne Einbau eines Schlauchliner saniert werden.

Für den Regenwasserkanal wird eine Erneuerung mit Verlegung innerhalb der Fahrbahn vorgesehen. Nachfolgend genannte Randbedingungen haben zu diesem Ergebnis geführt.

Schachtauskleidung

Schachtinjektion
