# Zustandserfassung Bergstraße in der Gemeinde Heidgraben, Kreis Pinneberg

## Dokumentation

Tim Fink B. Sc.  
Elmshorn, den 27.07.2023

### **Datenblatt Bergstraße**

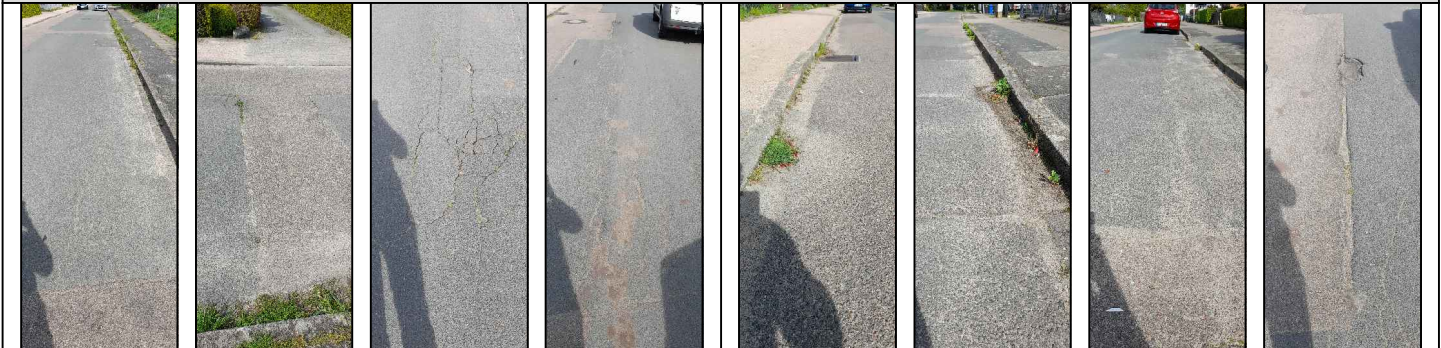
Abbildung 5 Versackungen

Abbildung 6 Versackungen

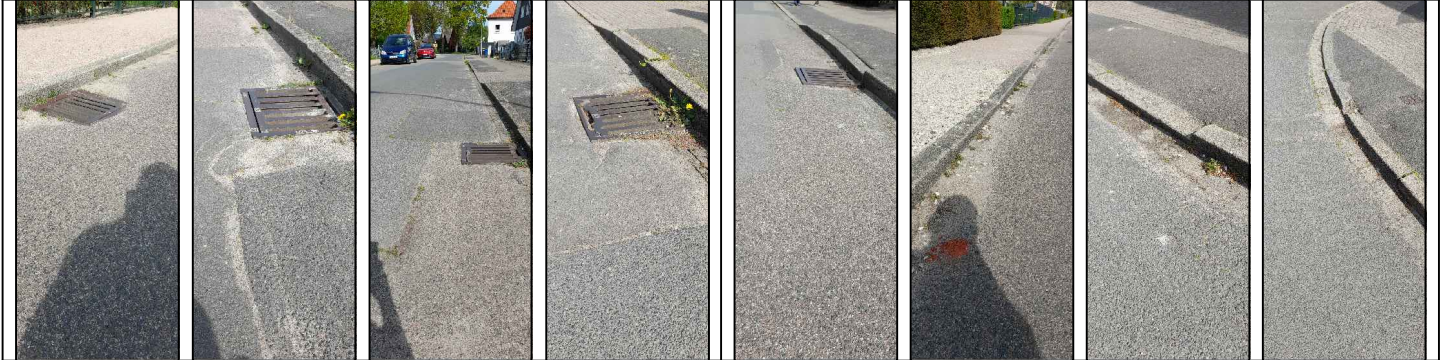
Abbildung 7 versackt Entwässerungseinrichtung

Abbildung 8 versackte Borde

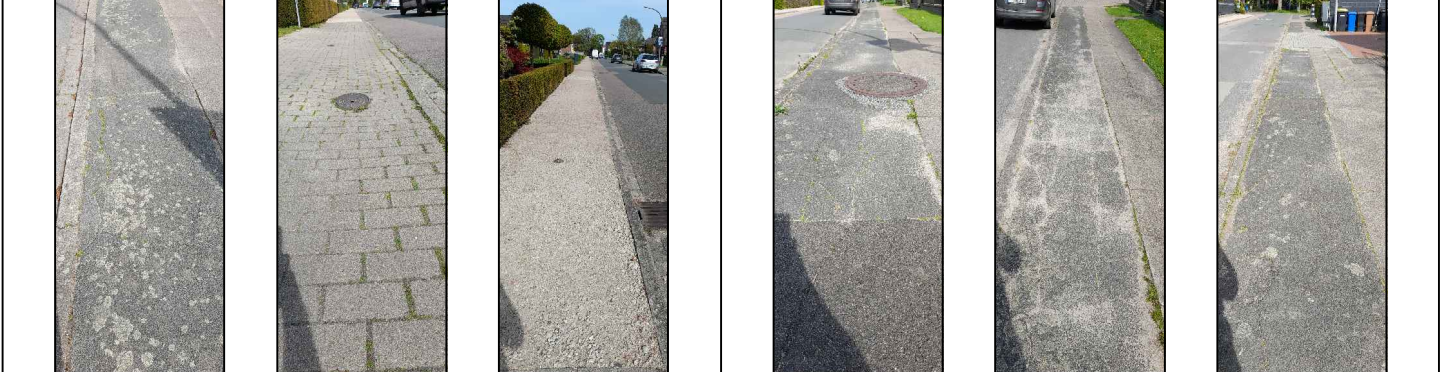
Abbildung 9 Nebenflächen/ Seitenraum

Abbildung 10 Nebenflächen/ Seitenraum

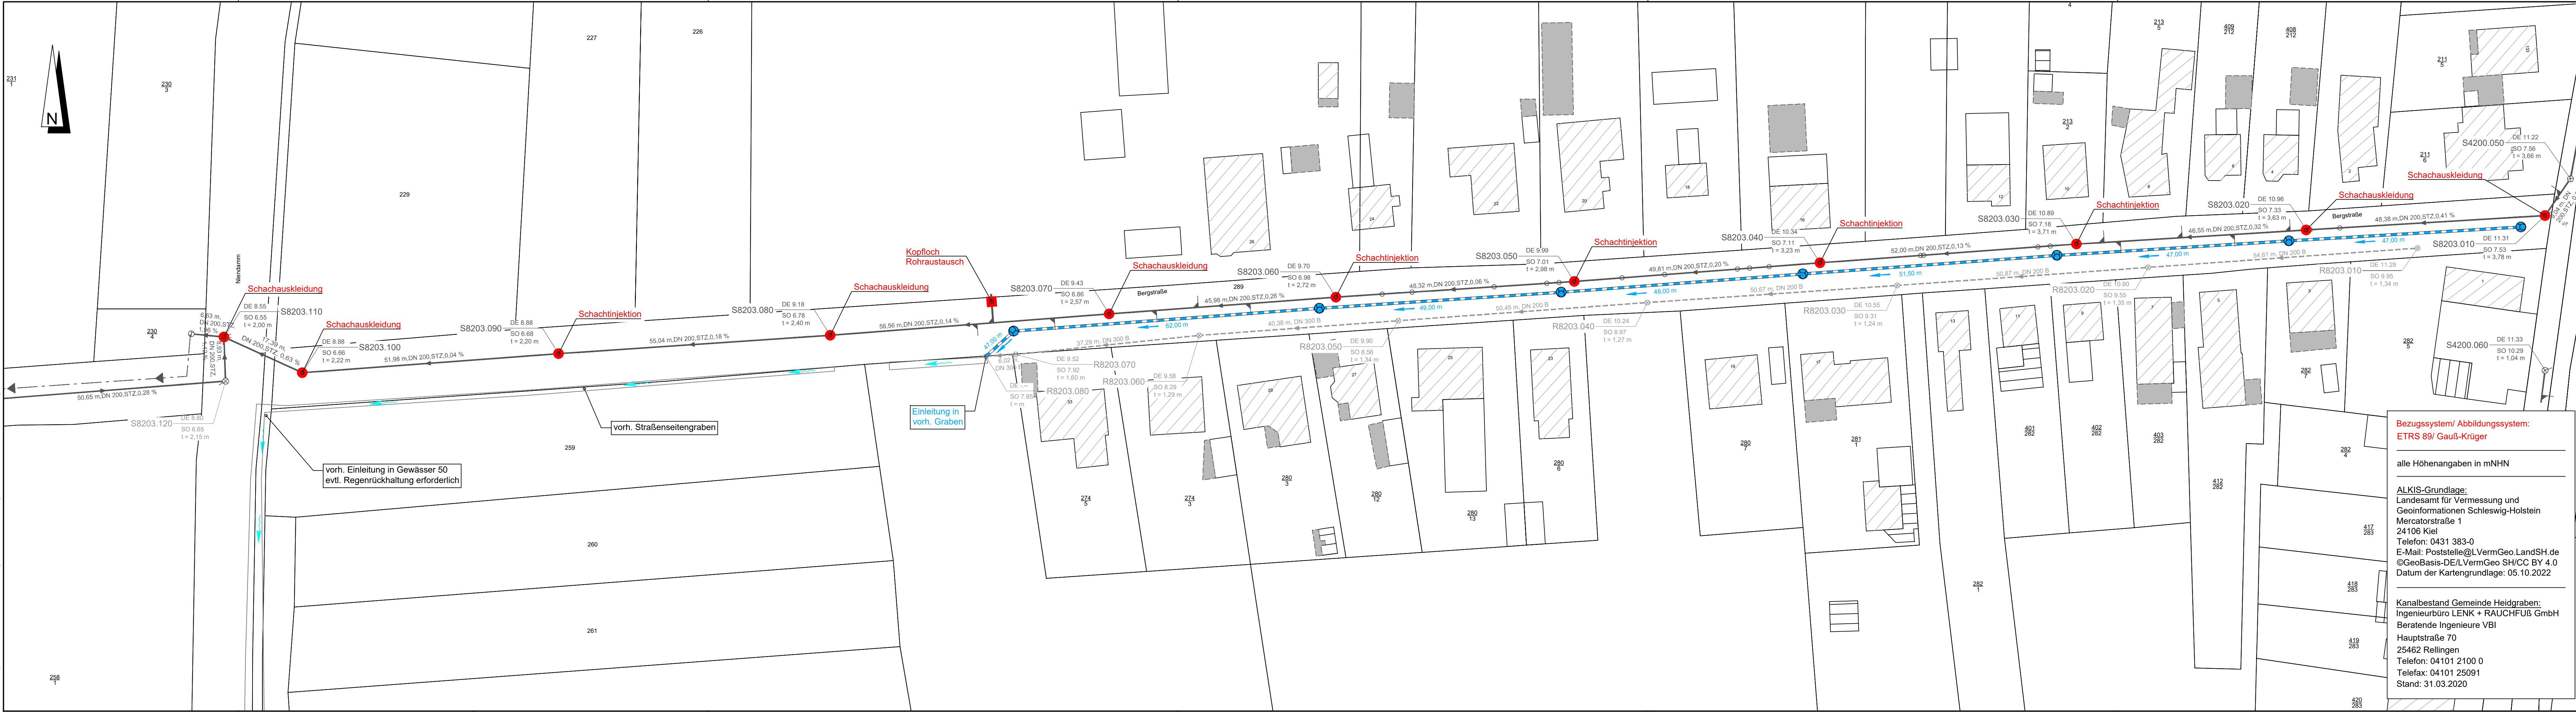
### Lageplan Entwässerung

Die Inspektionen der **Schächte** bzw. die Protokolle hierzu geben die Schadensbilder nicht vollständig wieder, so dass die Schäden an Hand der Videodateien ermittelt wurden. Alle ausgewerteten 11 Schächte zeigen Undichtigkeiten in verschiedenen Ausprägungen im Bereich von Schachtringfugen bzw. im Mauerwerk der teilweise gemauerten Schachtunterteile.

Die **Schächte** bestehen aus gemauerten Unterteilen mit Aufbauten aus Betonfertigteilen. Im Mauerwerk fehlt häufig Mörtel, die Betonteile sind korrodiert. Hinzu kommen Undichtigkeiten (Infiltration und Inkrustation).

Die Sanierung der undichten **Schächte** kann in geschlossener Bauweise erfolgen, so dass diese unabhängig vom Straßenbau erfolgen kann. Im Falle von undichten Schachtunterteilen wird eine Auskleidung der Schächte mit GFK-Handlaminat vorgesehen (6 Schächte). Sofern nur einzelne Schachtringfugen Undichtigkeiten aufzeigen, werden diese mit Mörtel vorabgedichtet und dann mit Injektion über Bohrpacker gedichtet (5 Schächte).

Für den Regenwasserkanal wird eine Erneuerung mit Verlegung innerhalb der Fahrbahn vorgesehen. Nachfolgend genannte Randbedingungen haben zu diesem Ergebnis geführt.
