## Gutachterliche Stellungnahme

**zum Bautenzustand einer Garagenanlage in  
der Lindenstraße 5 in 25482 Appen**

**Datum: 04.01.2012**

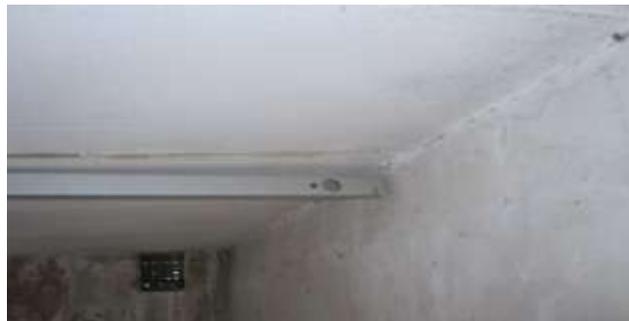
Die Deckenkonstruktion besteht aus Gasbetondeckenelementen, mit einer Bitumenbahnabdichtung, die an den jeweiligen Garagenaußen- und Innenwänden aufgelegt sind. Die Deckenelemente weisen eine starke Verformung auf und hängen unter- und oberseitig bereits stark durch. In den Planunterlagen, Statik vom 17.2.1966, wird eine zulässige Durchbiegungsverformung von  $w_{zul.} = 1,32$  cm angegeben. Die Messungen an den zugänglichen Garagen während der Ortsbegehung, betragen unterseitig bis zu  $w_{vorh.} = 4,5$  cm! Die berechnete Maximalverformung wird damit um das 3,5-fache überschritten. Augenscheinlich ist es so, dass sich diese Verformung bereits zu einer früheren Zeit eingestellt hat und in Bereichen bereits Nacharbeiten durchgeführt worden sind. Neben der Durchbiegung, der Rissbildung und den Nachbesserungen, sind stellenweise Korrosionserscheinungen der Stahlarmerung sichtbar, welches den Schluss zulässt, dass in den Deckenelementen eine Karbonatisierung (Korrosion der Stahleinlagen) stattfindet. Diese Karbonatisierung führt dazu, dass das Material so geschwächt wird, dass eine Standfestigkeit der Konstruktion mittelfristig nicht mehr gegeben sein wird.

**Abbildung 1: Durchbiegung der Deckenelemente**

Der festgestellte bauliche Zustand der Garagenanlage durch den Unterzeichner erfordert zur Sicherstellung der Standsicherheit der Garagenanlage umfangreiche Sanierungsarbeiten. Die schadhafte Deckenelemente des Daches müssen nebst Dacheindichtung mittelfristig erneuert werden. Die Wände weisen erhebliche Rissbildung, Ausblühungen sowie Putzabplatzungen auf, die mit einem hohen Aufwand zu sanieren sind. Weiterhin sind die Tore und Türen teilweise stark korrodiert und müssen ebenfalls erneuert werden.

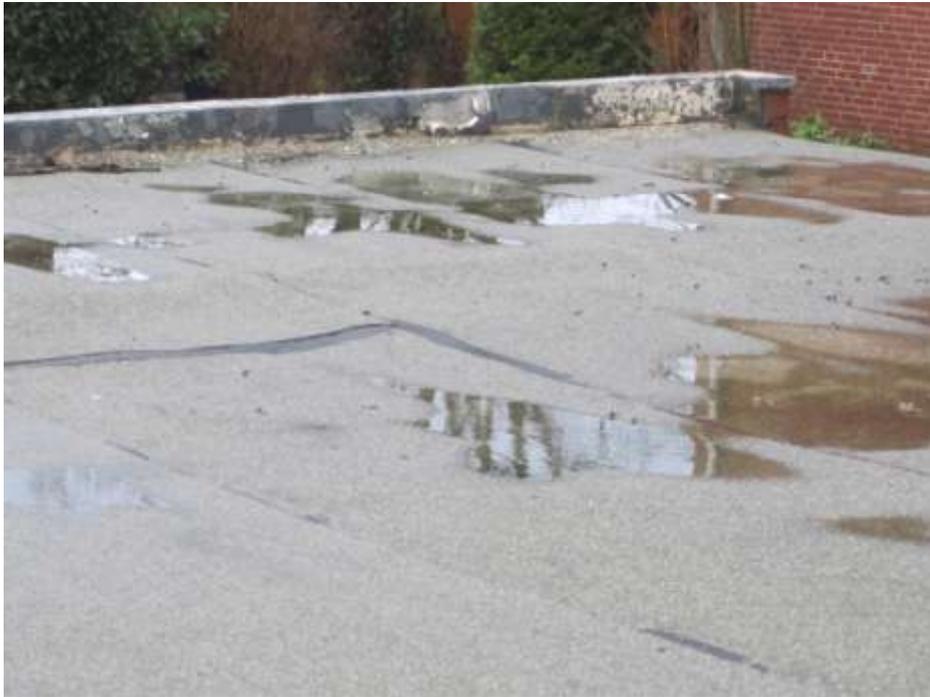
**Abbildung 3: Durchbiegung der Dachoberseite**

Die Betrachtung der Oberseiten, zeigt durchgehend das gleiche Verformungsbild, wobei die Durchbiegungen unterschiedlich sind, aber  $w > 1,32\text{cm}$  betragen.

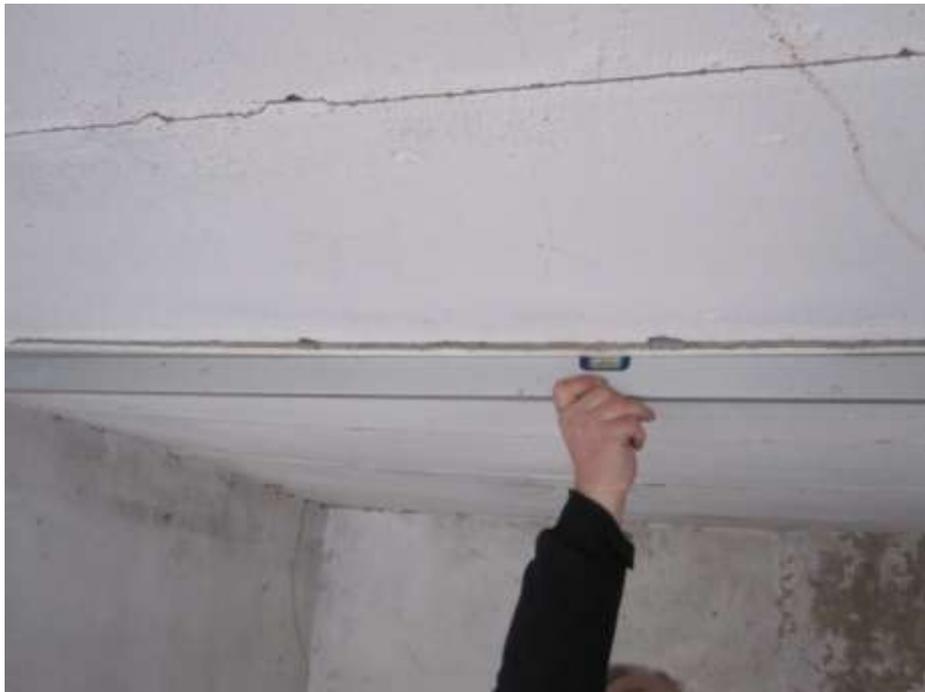
**Abbildung 2: Durchbiegung**

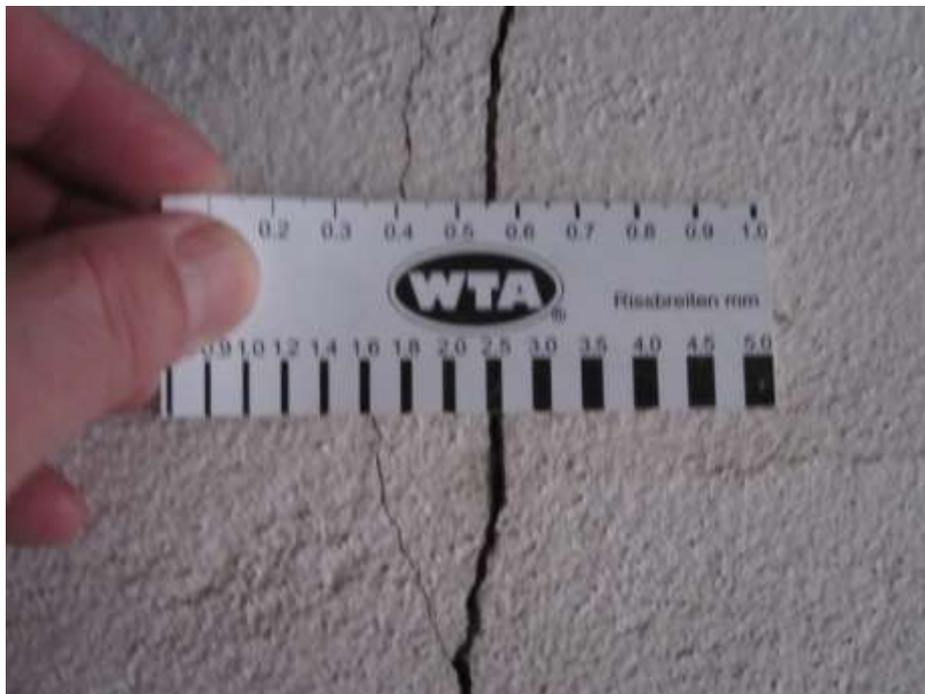
Die Wände bestehen aus einem einschaligen Mauerwerk und sind beidseitig geputzt. Die Oberflächen sind innen und außen flächig gerissen und weisen Putzausbrüche auf. An den zugänglichen Garagen konnten Rissbreiten bis zu  $d=2,5\text{mm}$  festgestellt werden. Die rückseitigen Garagenwände zeigten stellenweise starke Durchfeuchtungen mit Ausblühungen auf. Der Bereich Sohle/Wand ist durch aufsteigende Feuchtigkeit mit Ausblühungen und Putzabplatzungen gekennzeichnet.

Abbildung 4: Vertikaler Wandriss  $d=2,5\text{mm}$

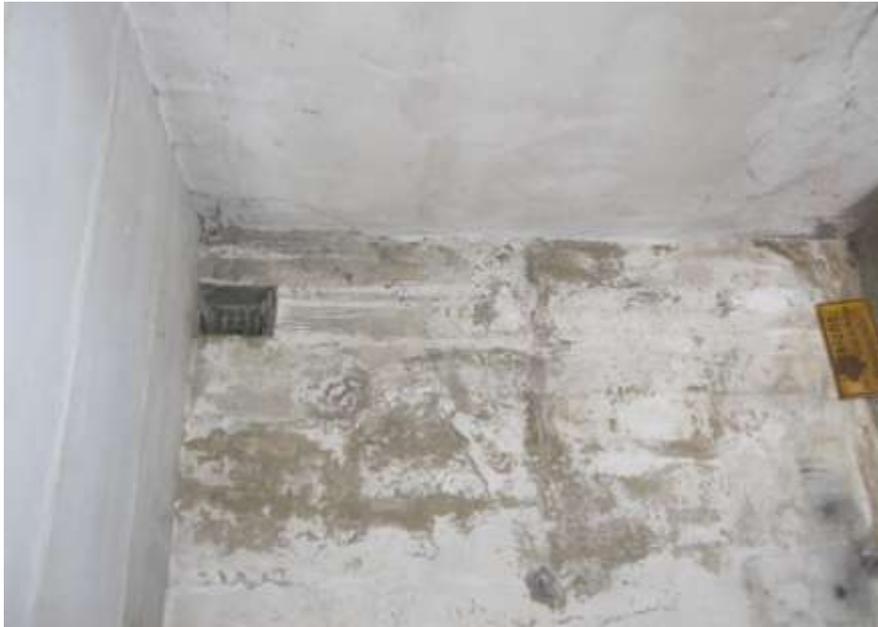
**Abbildung 5: Durchfeuchtung Aussenwand**

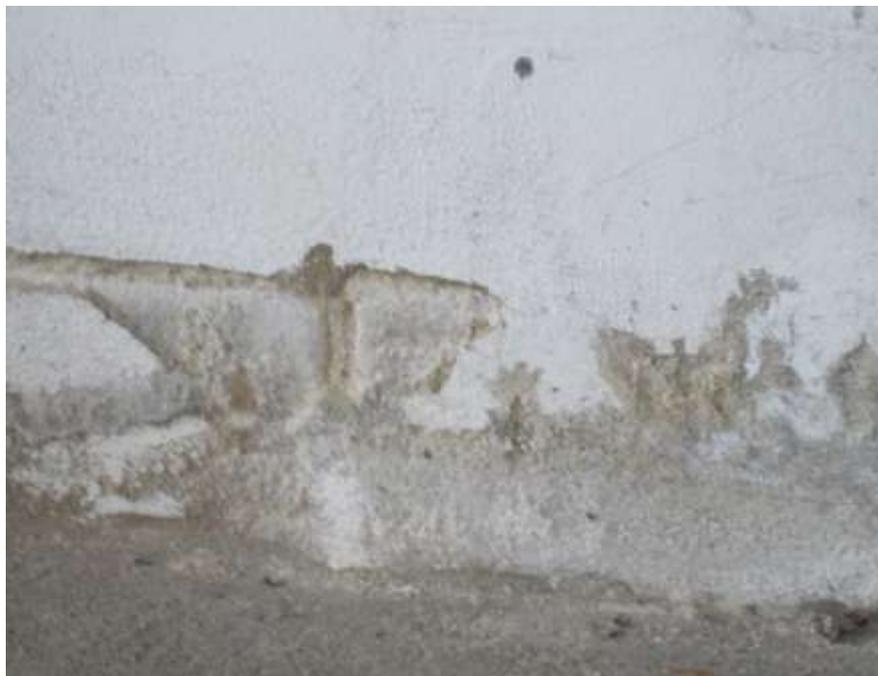
**Abbildung 6: Sohle/Wandanschluss mit Ausblühungen**

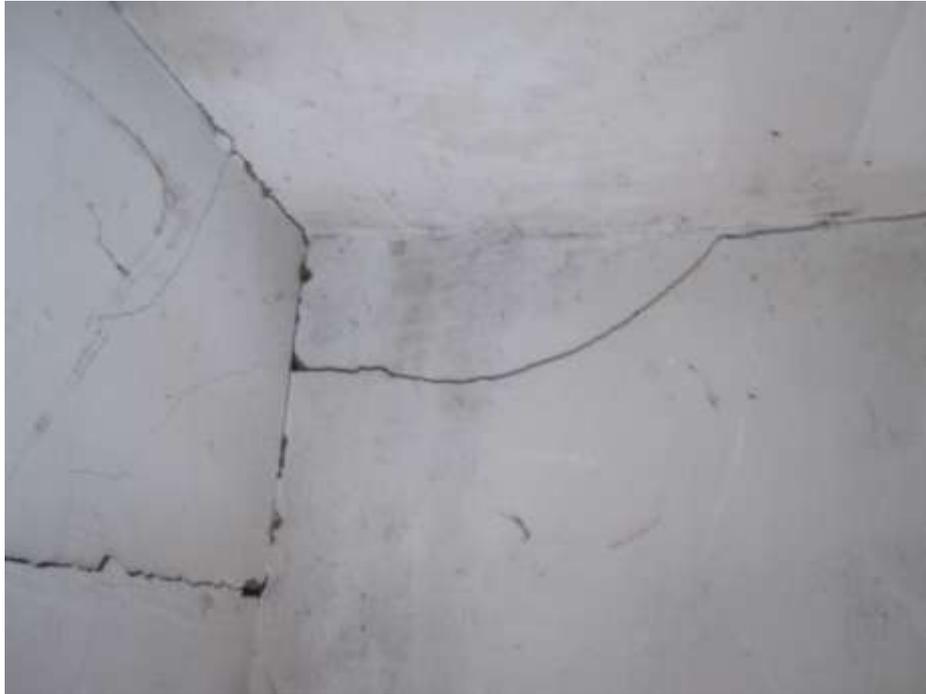
Abbildung 7: Rissbildung am Decken-Wand-Anschluss

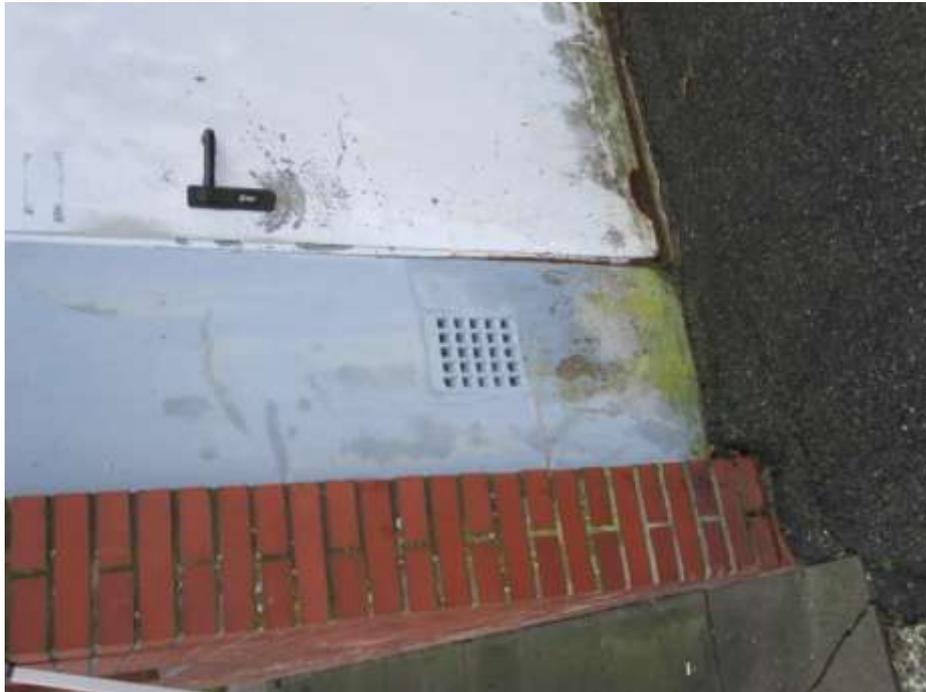
Die Stahltür zum Fahrradabstellraum ist an der unteren Seite stark korrodiert und ist sanierungsbedürftig.

Abbildung 8: Abstellerraum Korrosion an der Tür
