## Gutachterliche Stellungnahme

**zum Bautenzustand einer Garagenanlage in  
der Lindenstraße 5 in 25482 Appen**

**Datum: 04.01.2012**

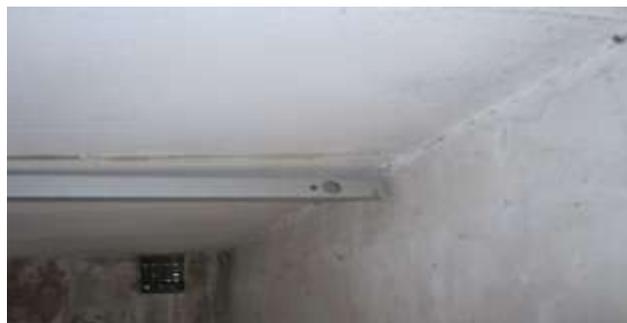
Die Deckenkonstruktion besteht aus Gasbetondeckenelementen, mit einer Bitumenbahnabdichtung, die an den jeweiligen Garagenaußen- und Innenwänden aufgelagert sind. Die Deckenelemente weisen eine starke Verformung auf und hängen unter- und oberseitig bereits stark durch. In den Planunterlagen, Statik vom 17.2.1966, wird eine zulässige Durchbiegungsverformung von  $w_{zul.} = 1,32$  cm angegeben. Die Messungen an den zugänglichen Garagen während der Ortsbegehung, betragen unterseitig bis zu  $w_{vorh.} = 4,5$  cm! Die berechnete Maximalverformung wird damit um das 3,5-fache überschritten. Augenscheinlich ist es so, dass sich diese Verformung bereits zu einer früheren Zeit eingestellt hat und in Bereichen bereits Nacharbeiten durchgeführt worden sind. Neben der Durchbiegung, der Rissbildung und den Nachbesserungen, sind stellenweise Korrosionserscheinungen der Stahllarmierung sichtbar, welches den Schluss zulässt, dass in den Deckenelementen eine Karbonatisierung (Korrosion der Stahleinlagen) stattfindet. Diese Karbonatisierung führt dazu, dass das Material so geschwächt wird, dass eine Standfestigkeit der Konstruktion mittelfristig nicht mehr gegeben sein wird.

**Abbildung 1: Durchbiegung der Deckenelemente**

Der festgestellte bauliche Zustand der Garagenanlage durch den Unterzeichner erfordert zur Sicherstellung der Standsicherheit der Garagenanlage umfangreiche Sanierungsarbeiten. Die schadhafte Deckenelemente des Daches müssen nebst Dacheindichtung mittelfristig erneuert werden. Die Wände weisen erhebliche Rissbildung, Ausblühungen sowie Putzabplatzungen auf, die mit einem hohen Aufwand zu sanieren sind. Weiterhin sind die Tore und Türen teilweise stark korrodiert und müssen ebenfalls erneuert werden.

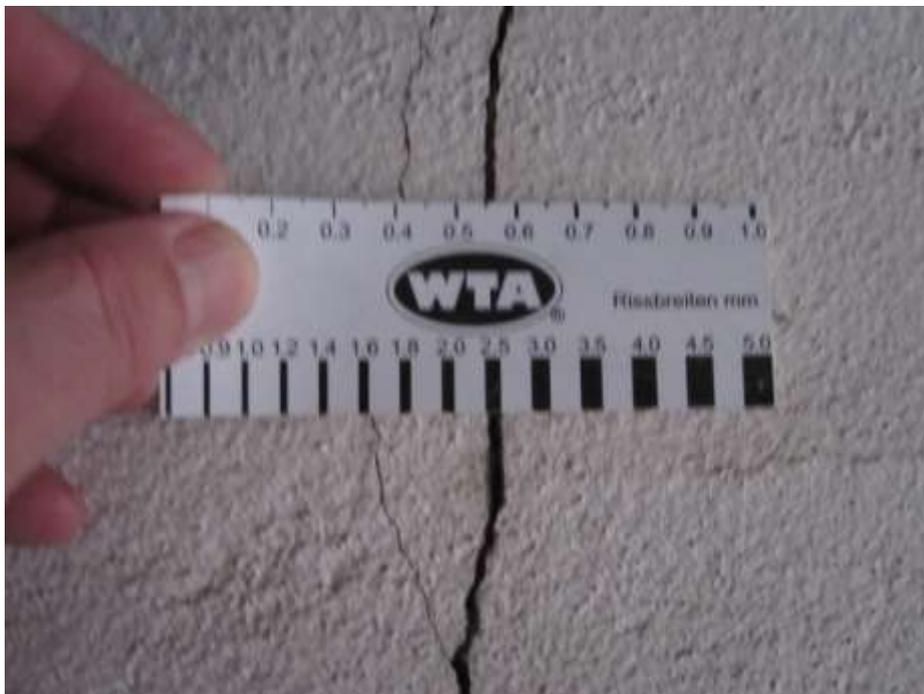
Die Wände bestehen aus einem einschaligen Mauerwerk und sind beidseitig geputzt. Die Oberflächen sind innen und außen flächig gerissen und weisen Putzausbrüche auf. An den zugänglichen Garagen konnten Rissbreiten bis zu  $d=2,5\text{mm}$  festgestellt werden. Die rückseitigen Garagenwände zeigten stellenweise starke Durchfeuchtungen mit Ausblühungen auf. Der Bereich Sohle/Wand ist durch aufsteigende Feuchtigkeit mit Ausblühungen und Putzabplatzungen gekennzeichnet.

Abbildung 4: Vertikaler Wandriss  $d=2,5\text{mm}$

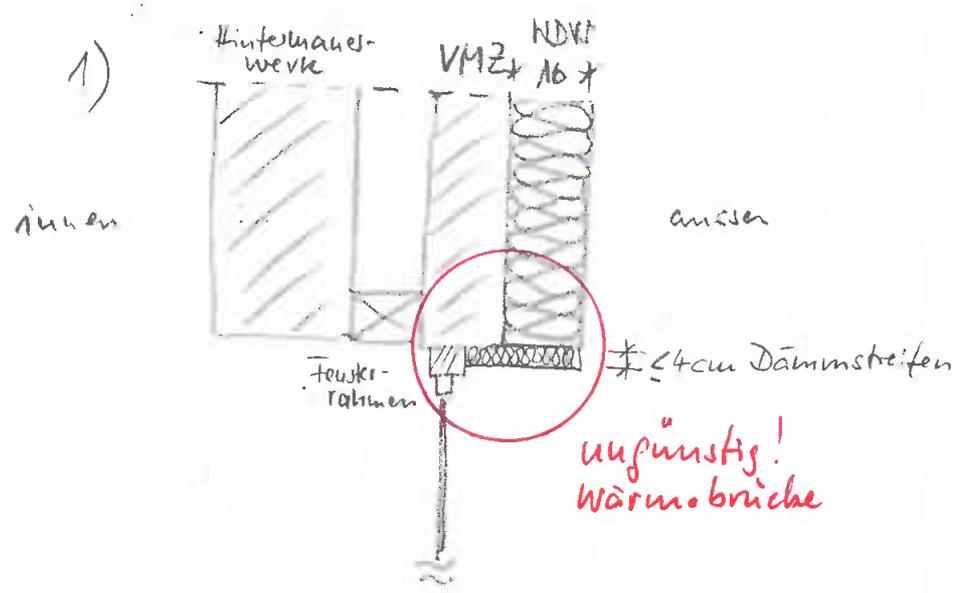
Fenster verbleibt in  
 jetziger Lage ⇒ ungünstige  
 Wärmebrücke
