## Protokoll Wegebegehung 20. April 2018

Teilnehmer: Holger Martinsteg, Ralf Hübner, Michael Rahn (alle Bauausschuss), Stefan Rieger (Amt), Jörg Rose (Amtsbauhof)

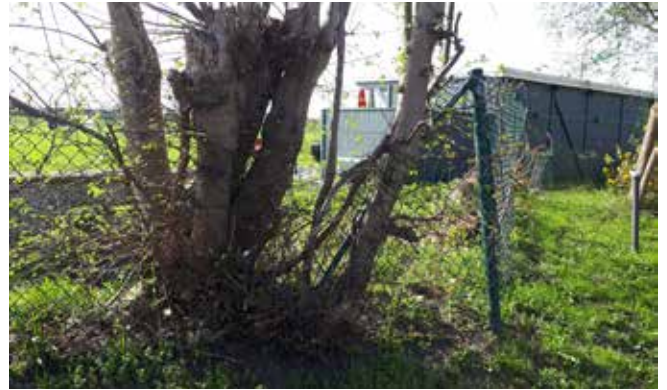
### Sportplatz, Baum in Zaun gewachsen

Dringlichkeit: mittel,

Konsequenz: Amtsbauhof ersetzt Stück für Stück den alten Zaun mit dem Metallgittergeflecht aus dem ersten Abschnitt

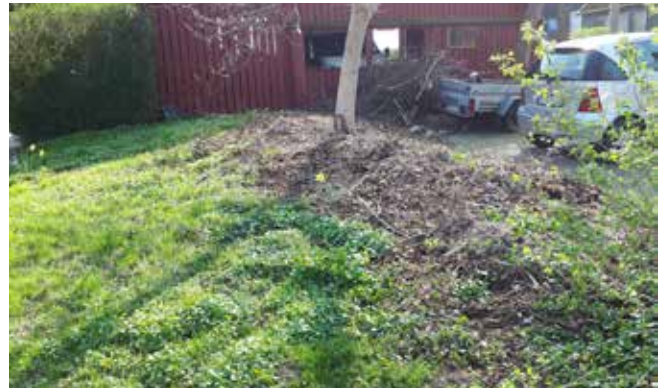
### Op de Weid, Parkfläche, wilde Gartendeponie

Dringlichkeit:

Konsequenz: **Ordnungsamt** schreibt Anlieger **freundlich** an, den Platz nicht mit Gartenresten zu belegen

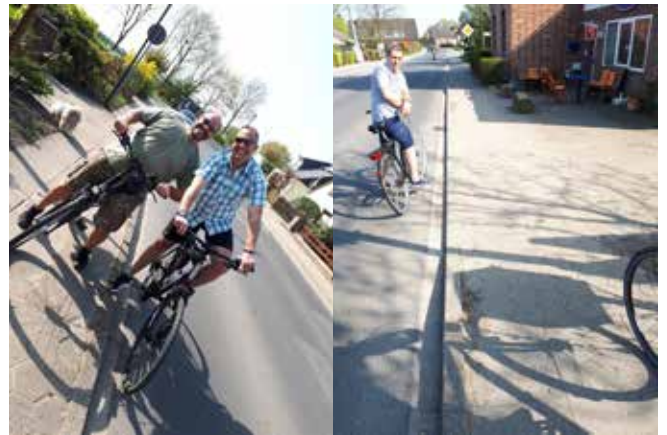
### Hauptstraße in großen Abschnitten und auch Nebenstraßen, Kantsteine höher als Gehwegpflasterung

Dringlichkeit: hoch

Konsequenz: Auftrag an Firma, sobald Mittel zur Verfügung stehen.

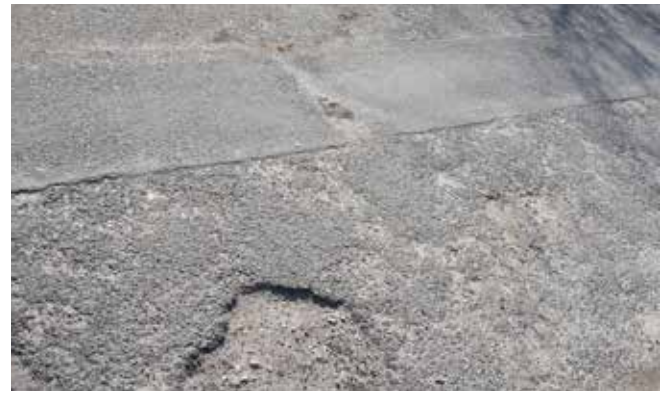
**Hauptstraße 39, Asphalt löst sich auf**  
Konsequenz: Amtsbauhof ersetzt durch Kaltasphalt  
Dringlichkeit: mittel,

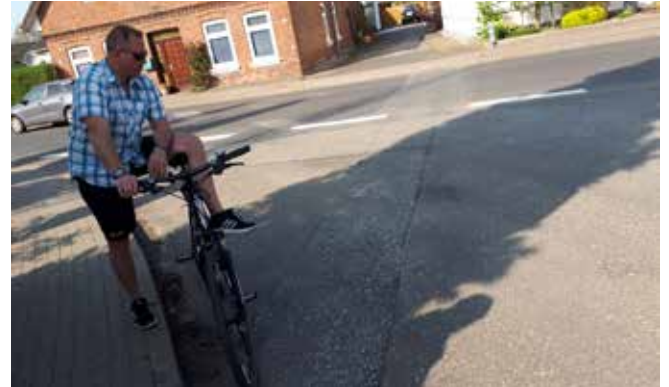
**Hauptstraße/Schulstraße, aufwachsender Hupel, möglicherweise Rest aus alter Verkehrsinsel**  
Konsequenz: Wegeunterhaltungsverband saniert  
Dringlichkeit: mittel

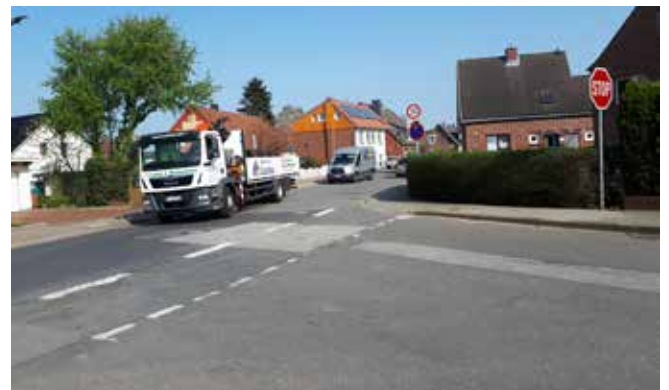
**Hauptstraße/Schulstraße Markierung löst sich auf**  
Konsequenz: Amtsbauhof erneuert  
Dringlichkeit: mittel,

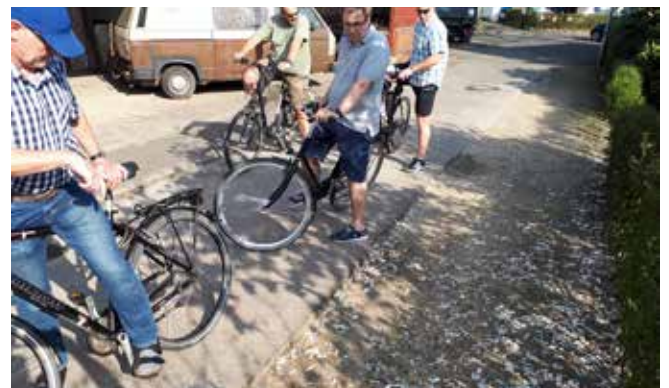
**Achter de Höf, Seitenränder im kompletten Bereich stark abgesackt**  
Konsequenz: Bauhof füllt auf  
Dringlichkeit: hoch

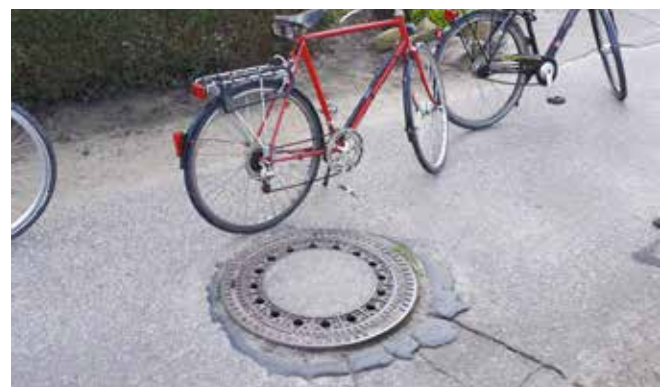
**Achter de Höf, Gullideckel ragt heraus**  
Konsequenz: Meldung an AVE  
Dringlichkeit: hoch

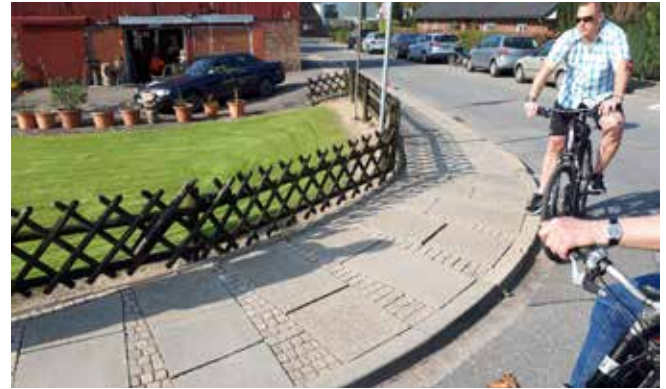
**Schulstraße/Achtern Diek, Lücken in der Pflasterung, Gefahr des Absackens Richtung Grundstücke im Verlauf der Straße**

Dringlichkeit: mittel

Konsequenz: neues Rechteckpflaster mit tiefem Abschlussstein sobald Mittel zur Verfügung stehen

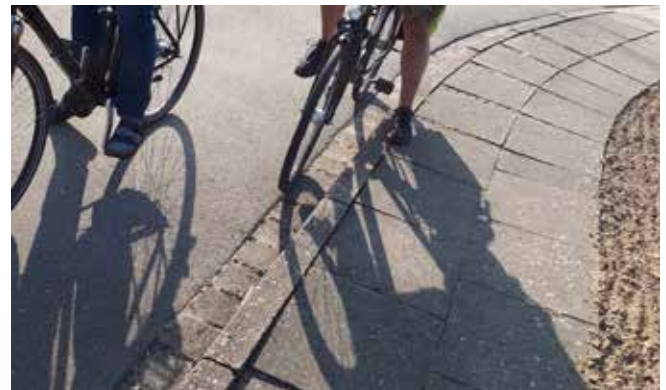
**Krugstraße/Deicheck, hohe Stolperkante**

Dringlichkeit: hoch

Konsequenz: neues Rechteckpflaster mit Abschluss, sobald Mittel zur Verfügung stehen, Bauhof nimmt Platten auf, um die gefährlichsten Stellen zu beheben

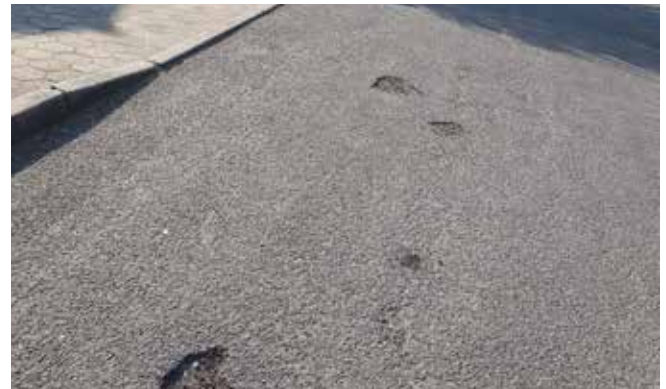
**Achtern Diek, Asphalt reißt auf**

Dringlichkeit: mittel

Konsequenz: Amtsbauhof saniert mit Kaltasphalt

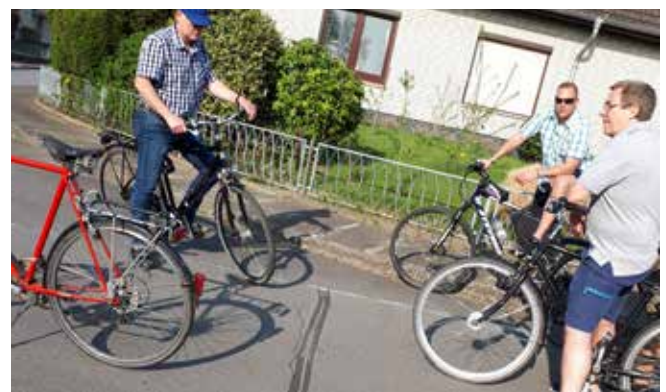
**Blink, lange Risse im Asphalt im zweiten Bauabschnitt laut Herrn Rieger unvermeidlich, weil der Unterbau nicht erneuert worden ist**

Dringlichkeit: hoch

Konsequenz: Risse vergießen, bevor der Winter sie weiter aufbricht

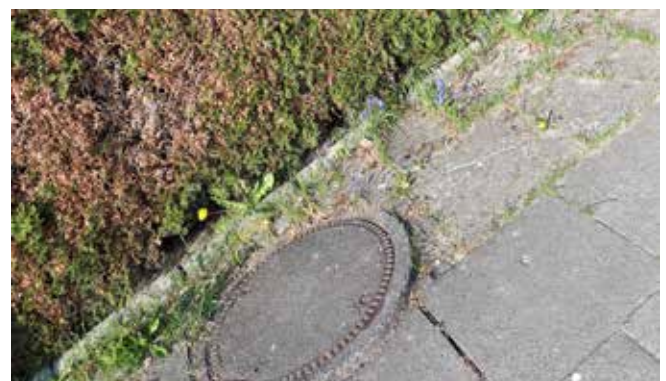
**Hauptstraße 18 (auch Cranz gegenüber Grundstück Schaltanlagen Seifert, Cranz 7), hochstehenden Schachtdeckel**

Dringlichkeit: hoch

Konsequenz: Meldung an AVE

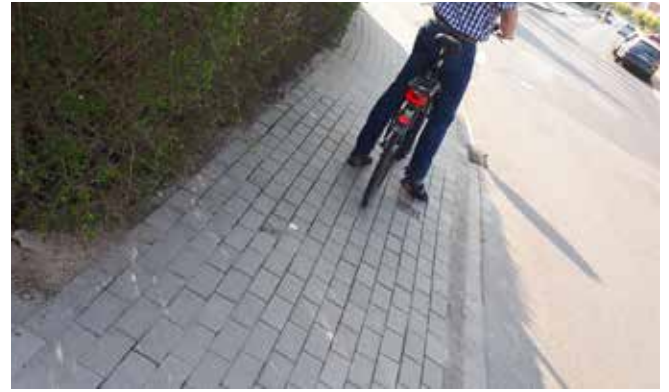
### **Schulstraße/Hauptstraße, Verschiebungen im Rechteckpflaster**

Dringlichkeit: hoch

Konsequenz: Ordnungsamt schreibt Eigentümer freundlich an, da dort neue Leitungen privat verlegt wurden und danach die Steine nicht ordentlich wieder eingebaut wurden

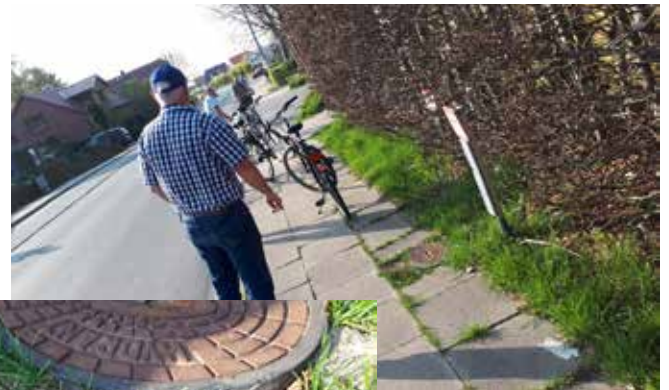
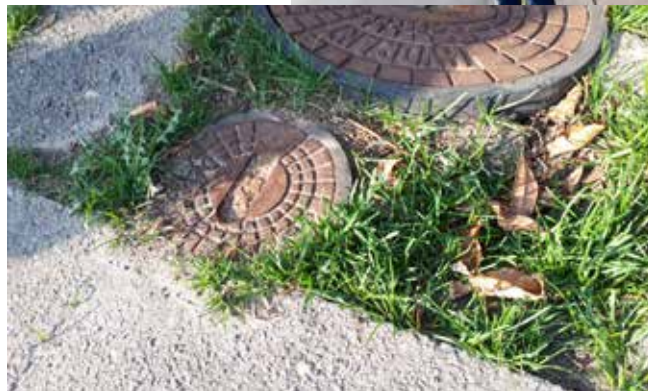
### **Hauptstraße/schräg gegenüber Raiba, hohe Stolperkanten**

Dringlichkeit: hoch

Konsequenz: neues Rechteckpflaster mit Abschluss, sobald Mittel zur Verfügung stehen, Hydranten (Wasserverband) bilden Stolperkante

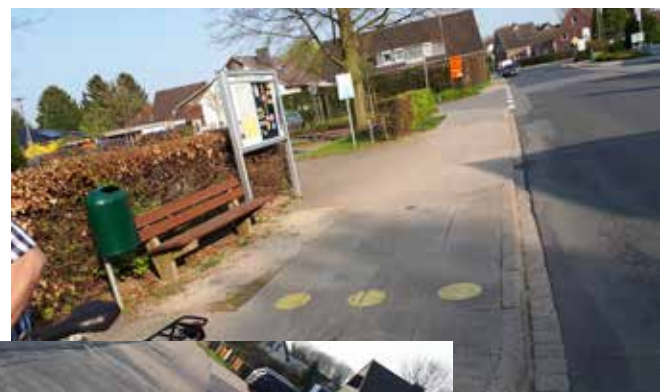
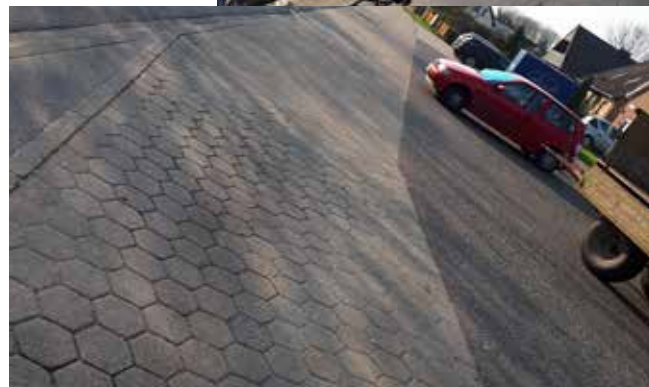
### **Hauptstraße, Kirche bis Feldstroot, unebenes Pflaster**

Dringlichkeit: hoch

Konsequenz: Hetlinger Rechteckpflaster auf kompletter Länge. Amt überprüft, inwieweit der Vorplatz Hauptstraße gegenüber dem Marschtreff auch Gemeindeeigentum ist, da dort auch ein Schacht absackt, der gegebenenfalls eingebunden sein muss in die Sanierung

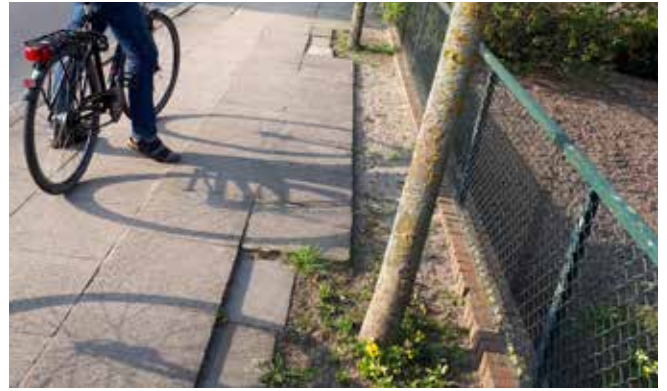
**Hauptstraße 60, abgesackte Platten vor den Bäumen**

Dringlichkeit: mittel

Konsequenz: Bauhof gleicht Boden aus und setzt Platten neu

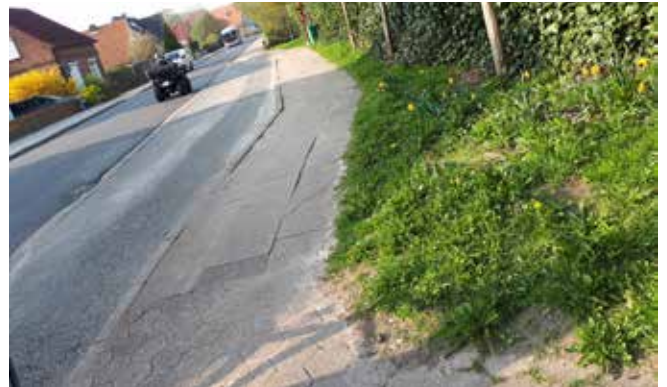
**Hauptstraße/Sandstücken, unebene Steine im Bereich der Bushaltestelle**

Dringlichkeit: hoch

Konsequenz: neues Rechteckpflaster

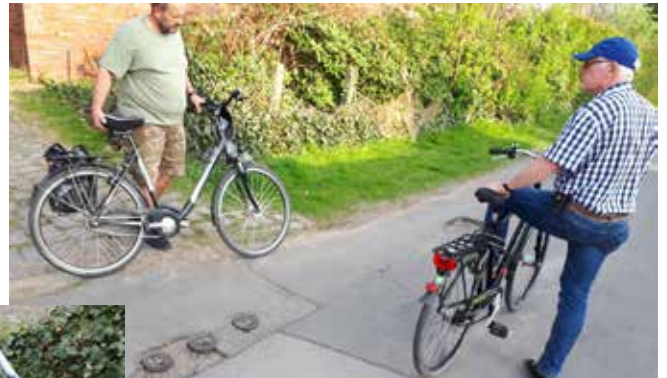
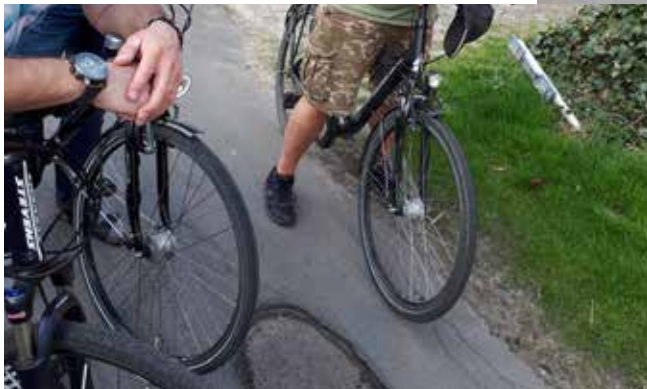
**Cranz 26, Löcher im Asphalt**

Dringlichkeit: hoch

Konsequenz: Amtsbauhof saniert mit Kaltasphalt

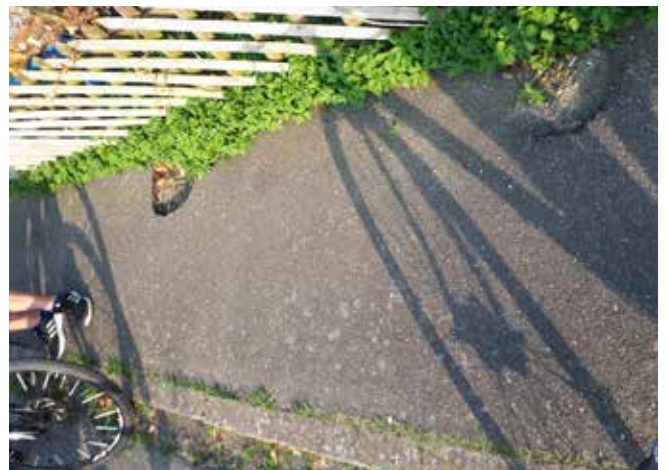
**Cranz 16, Löcher im Asphalt vermutlich durch schweren Aufsteller**

Dringlichkeit: hoch

Konsequenz: Ordnungsamt schreibt Eigentümer an und bittet um Reparatur
