## **Orientierende Erkundung**

**der Altlastenverdachtsfläche**

**AS-HST-Wedel-21**

**Wedeler Chaussee 21**

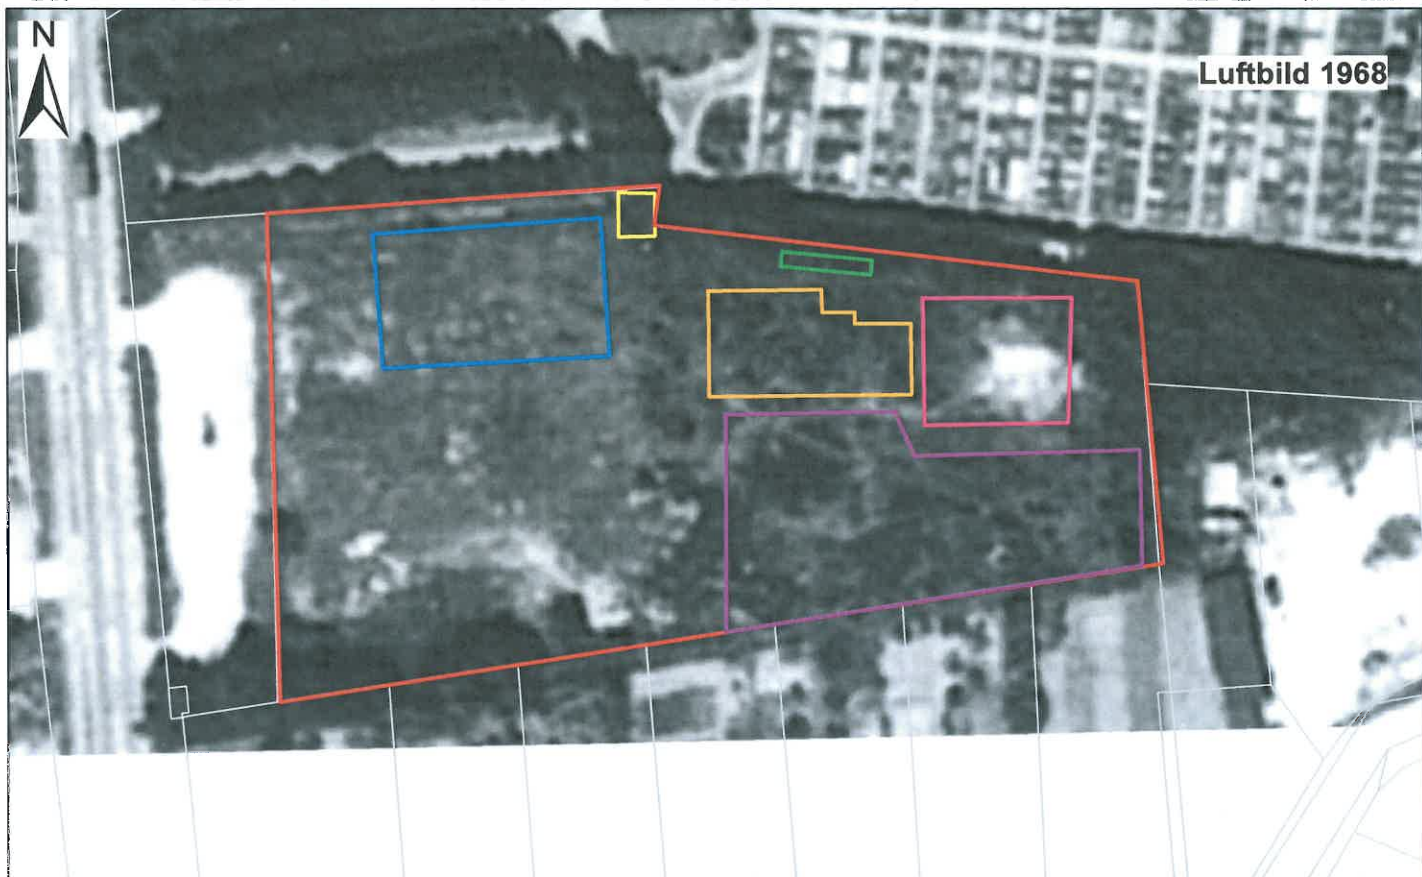
Auf dem Luftbild 1968 war die Fläche noch nicht gewerblich genutzt. Im östlichen Grundstücksbereich ist eine wuchsfreie Stelle zu erkennen, hier wurde vermutlich Sand abgebaut (Anl. 2.1). Nach der Historischen Karte von 1877 wurden im untersuchten Bereich ehemals zahlreiche kleine Sandabbaugruben angelegt.

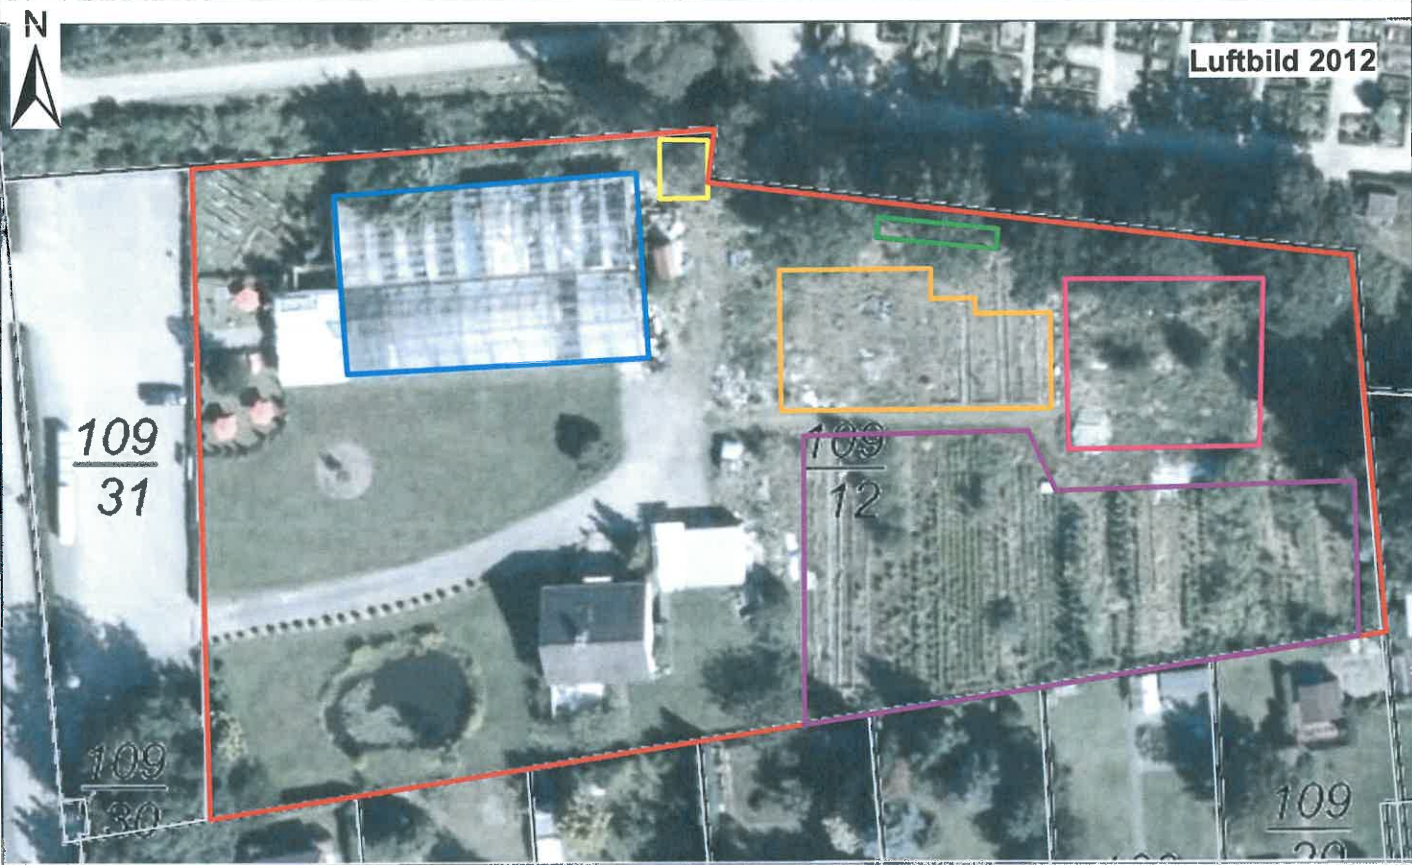
In 2012 waren die östlichen Gewächshäuser nicht mehr vorhanden, jedoch wurden weiterhin Pflanzen in diesem Bereich kultiviert. 2015 war keine Gärtnerei mehr ansässig, die Gewächshäuser und Anbauflächen sind nicht mehr erkennbar (Anl. 2.3).

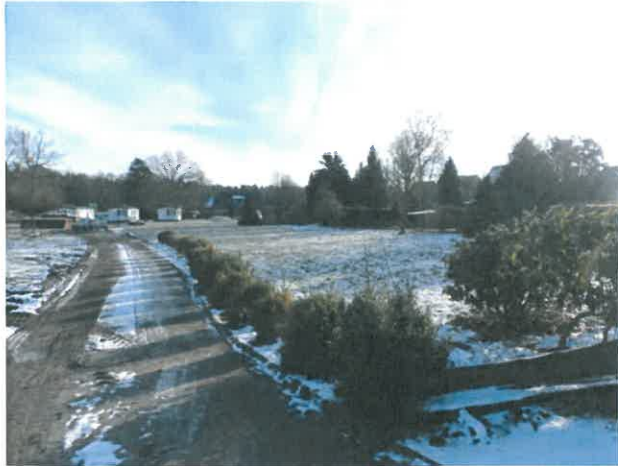
Foto 1: Blick von Westgrenze nach Osten entlang der Zufahrt

Die Fläche ist unbebaut und mit Gras bewachsen (Foto 1 u. 9). Hinweise auf die ehemaligen Gebäude (Schuppen, ungenehmigte Werkstatt, Gewächshäuser) waren nicht mehr ersichtlich (Foto 2, 4, 5). Wuchsauffälligkeiten im Bereich der ehemaligen Anbauflächen im Freien und bei den Gewächshäusern waren ebenfalls nicht ersichtlich (Foto 2, 5, 6 u. 9).

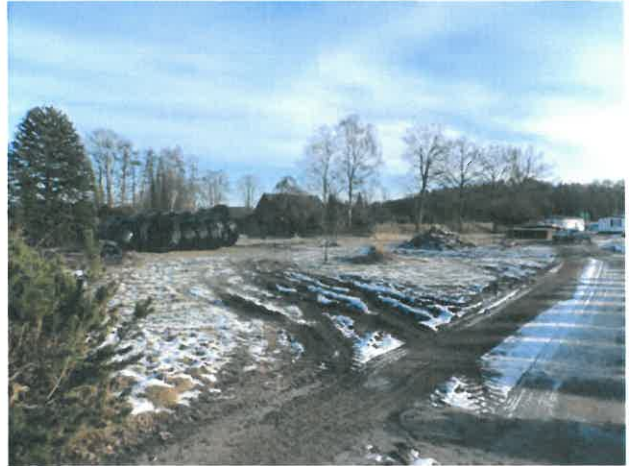
Foto 2: Blick nach Norden auf den Bereich des ehem. Gewächshauses

Im Zuge der Geländearbeiten erfolgte am 06.02.2018 eine Ortsbesichtigung (OT) mit Fotodokumentation (Anl. 6). Auf dem Gelände wurden zum Zeitpunkt der OT im westlichen Bereich des ehemaligen Gewächshauses aus 1972 Rohrleitungen und im zentralen Grundstücksbereich neben der Zuwegung Metallplatten von einer Tiefbaufirma gelagert (Anl. 4 und Anl. 6, Foto 2 u. 3).

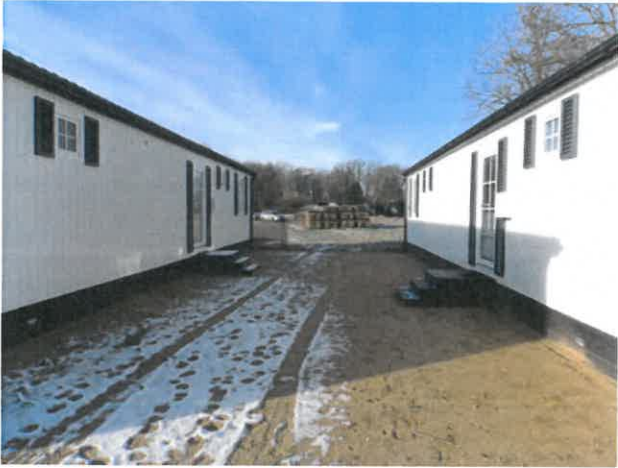
Foto 7: Mit Sand aufgefüllte Fläche zwischen und unter den Notunterkünften, Blick nach Westen

Im Bereich der ehemaligen östlichen Gewächshäuser werden Notunterkünfte gelagert (ohne Anschluss an Versorgungsleitungen). In dem Bereich wurde Boden abgetragen und mit Sand aufgefüllt (Foto 7). Der abgetragenen Boden wurde vermutlich als Wall südlich der Notunterkünfte abgelagert (Anl.6, Foto 8 u. Anl. 4).

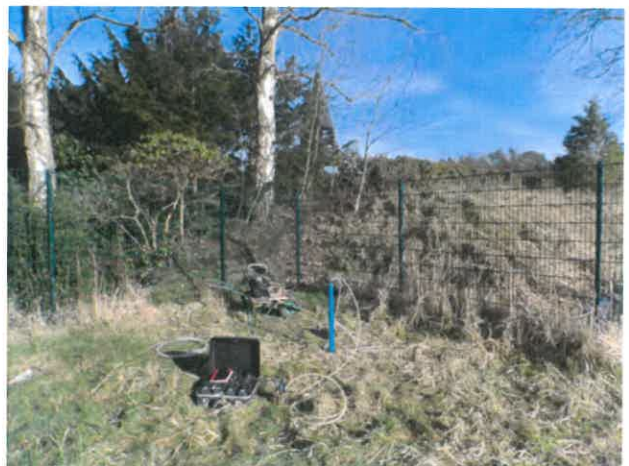
Foto 10: Grundwassermessstelle OU3 im Bereich der ungenehmigten ehemaligen Werkstatt

Im Bereich der ungenehmigten Werkstatt erfolgte die Einrichtung einer dauerhaften Grundwassermessstelle OU3, Foto 10).
