Sanierung des Turnhallendachs inkl. Kostenschätzung

Bauvorhaben	Dachsanierung Sporthalle Almtweg in Appen
Bauherr	Gemeinde Appen, Borchers, über das Amt Geest und Marsch Südholstein, Amtsstraße 12, 25436 Moorrege
Projekt	2167
Datum	20.09.2018
Teilnehmer:	Herr Borchers Herr Butzlaff Herr Johannsen

Thema **Dachbegehung**
Zustandsfeststellung und Maßnahmen

SCHNITT und DETAILS - Variante 02	
Bauvorhaben	Almtweg 25482 Appen
Dachsanierung Sporthalle	
Bauherr	Gemeinde Appen über das Amt Geest und Mars -in
Maßstab	1 : 100 [cm, m]
Datum	15.01.2019
Gezeichnet	2167
Nr.	Blatt
	1.2

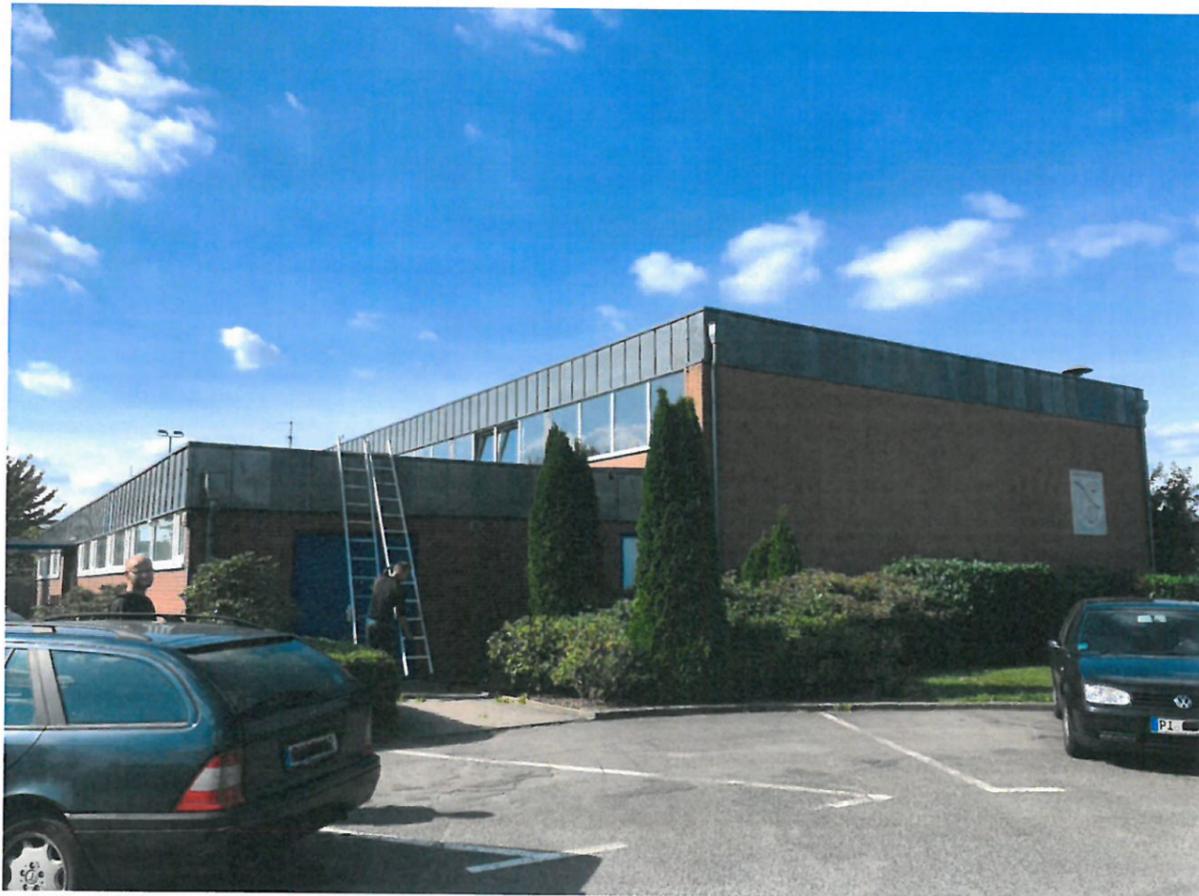
Die Öffnungen in der Attikaverkleidung und in der Dachfläche ergaben eine zerstörte Holzunterkonstruktion des aufgesetzten Daches. Die Schalung war fühlbar feucht. Die Schalung und die Unterkonstruktion ist ab dem mittleren Dachbereich in Richtung First durch Holzfäule zerstört und nicht mehr tragfähig. Es besteht bei jeder Art der Begehung die Gefahr des Durchbrechens und Beschädigung der oberen Dachabdichtung. Die Dichtheit der ursprünglichen Dachabdichtung konnte nicht umfassend überprüft werden. Eine Entwässerung der ursprünglichen Dachabdichtungsebene ist nicht vorhanden.

Die Attikakonstruktion einschließlich der Stegblechbekleidung ist von der Flachdachkonstruktion unabhängig, augenscheinlich unbeschädigt und kann erhalten werden.

- umgehende Sperrung des Daches für weitere Begehungen um weitere Schäden zu verhindern
- umgehender, prov. Einbau einer Notentwässerung im Bereich der unteren Entwässerungsebene.

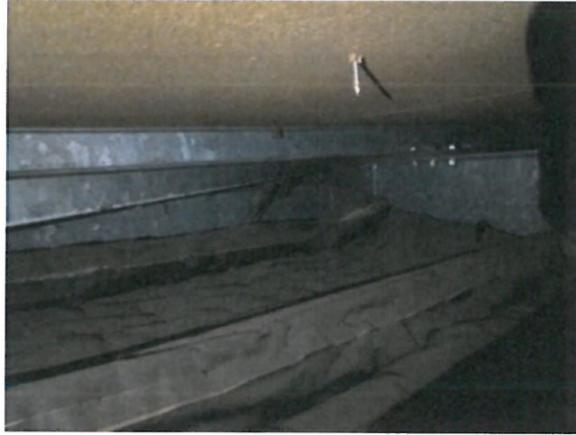
Zur inneren Inaugenscheinnahme wurden zwei Deckeneinbauleuchten an gegenüberliegenden Ecken der Halle demontiert und der Konstruktionsaufbau ermittelt:

Aufbau von innen nach außen

Spanplatte 22mm
 Lattung 25x72mm Achsmaß ca. 60cm
 Kreuzweise Lattung 10x4cm Achsmaß ca. 80cm
 Stahlpfette feuerverzinkt. 30cm
 Stahlpfette Kreuzweise 12cm Achsmaß ca. 170cm
 40mm Spanplatte
 Bitumenabdichtung (urspr. Abdichtungsebene)

Im Aufbau konnten keine Spuren von Wassereinbruch oder sonstigen Schäden erkannt werden. Ungewöhnliche Verformungen oder Risse wurden nicht festgestellt. Augenscheinlich war die Konstruktion in einem gebrauchstauglichen Zustand.

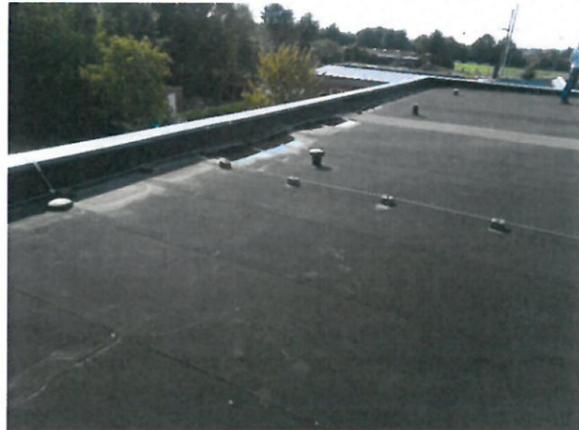
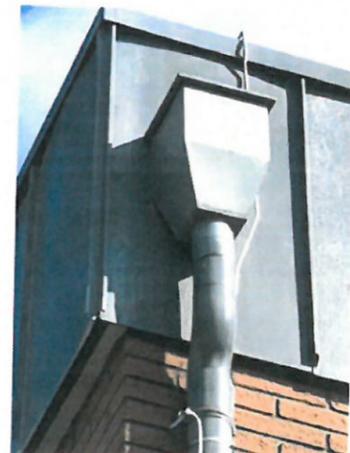
Zur äußeren Inaugenscheinnahme wurde das Hauptdach begangen und die in 2007 aufgebrachte Gefällekonstruktion im First und im Traufbereich punktuell geöffnet. Die flach geneigte Dachfläche (ca. 5 %) hat 4 Dachabläufe durch die aufgehende Attika, jeweils an den Dachaußenecken, konstruiert als eingedichtete Rohrdurchgänge mit außenliegendem Wasserkasten.

Die Dachabdichtung ist einlagig als schwarze Kunststoffbahn auf Holzschalung und im Gefälle verlegter Holzunterkonstruktion ausgeführt. Es sind mehrere Dachentlüfter vorhanden, die unter die die ursprüngliche bituminöse Abdichtung, in den ursprünglichen Dachraum geführt sind. Im Traufbereich ist stellenweise Pfützenbildung erkennbar, Notüberläufe fehlen.

Die in 2007 aufgebaute Kunststoff-Dachabdichtung auf Gefällekonstruktion ist abgängig und komplett zurückzubauen.

Empfohlen wird der Neuaufbau einer Gefälledämmung aus keilig geschnittenen Wärmedämmplatten und einer einlagigen Kunststoffbahnabdichtung, die nach aktueller Energieeinsparverordnung und statischer Überprüfung des Hauptdaches auszulegen ist.

Notüberläufe sind zu bemessen und nachzurüsten (Sekuranten).

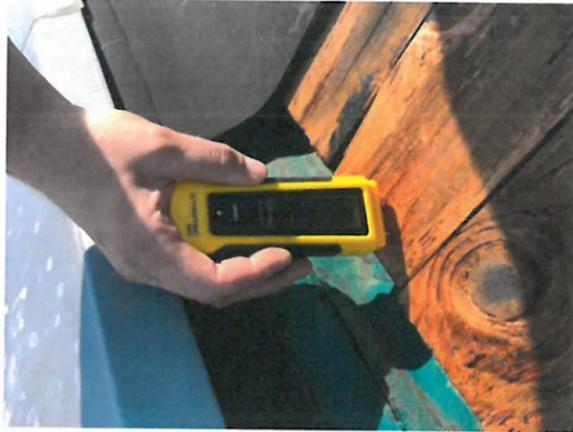
Bei der Bauteilöffnung von oben wurden 3 Bereiche geöffnet. Jeweils ein ca. 20x20cm großer Bereich in der Attikaverkleidung im Firstbereich, ein Bereich in der mittleren Dachfläche zwischen Traufe und First und ein Bereich im Traufbereich.

Aufbau von außen nach innen

Kunststoffdachbahn
(an Attika und Traufe wannenförmig
hochgeführt)
22mm Holzschalung
Unterkonstruktion aus Gefällehölzern
urspr. bituminöse Abdichtung
(an Attika und Traufe wannenförmig
hochgeführt)

Die untere, ursprüngliche, bituminöse Abdichtung ist wieder herzustellen und als Dampfsperre in einem neuen Dachaufbau bauphysikalisch zu bemessen.

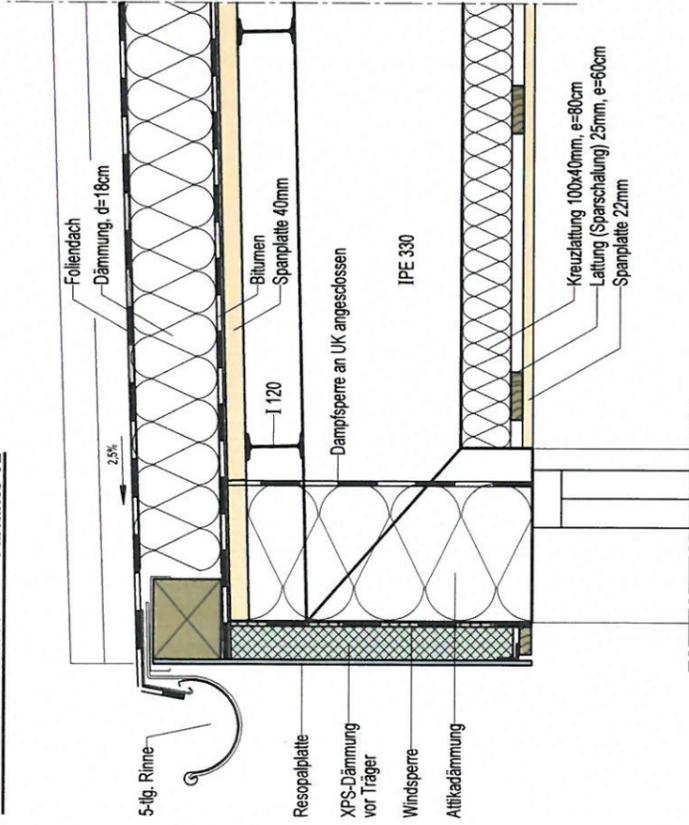
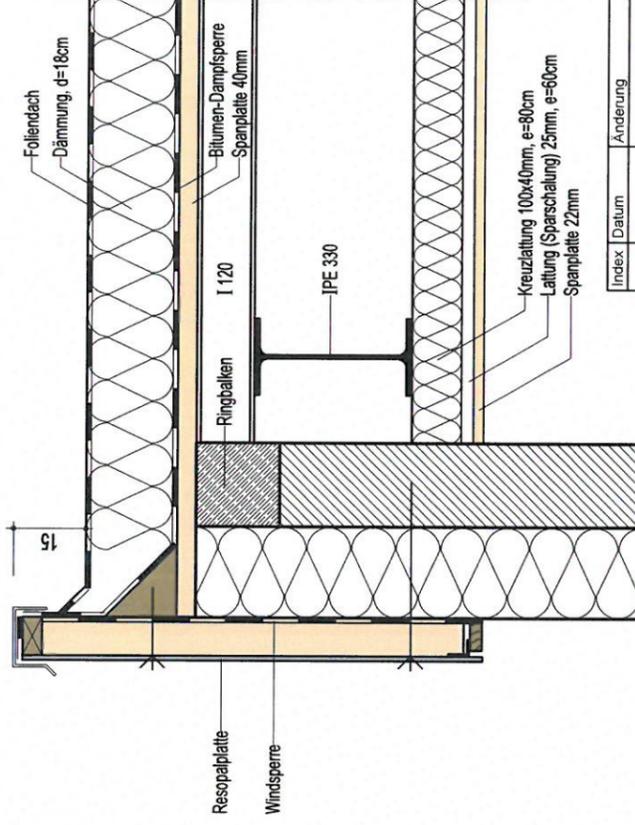
DETAIL 01 M 1:10 - Variante 02

DETAIL 02 Ortgang M 1:10 - Variante 02

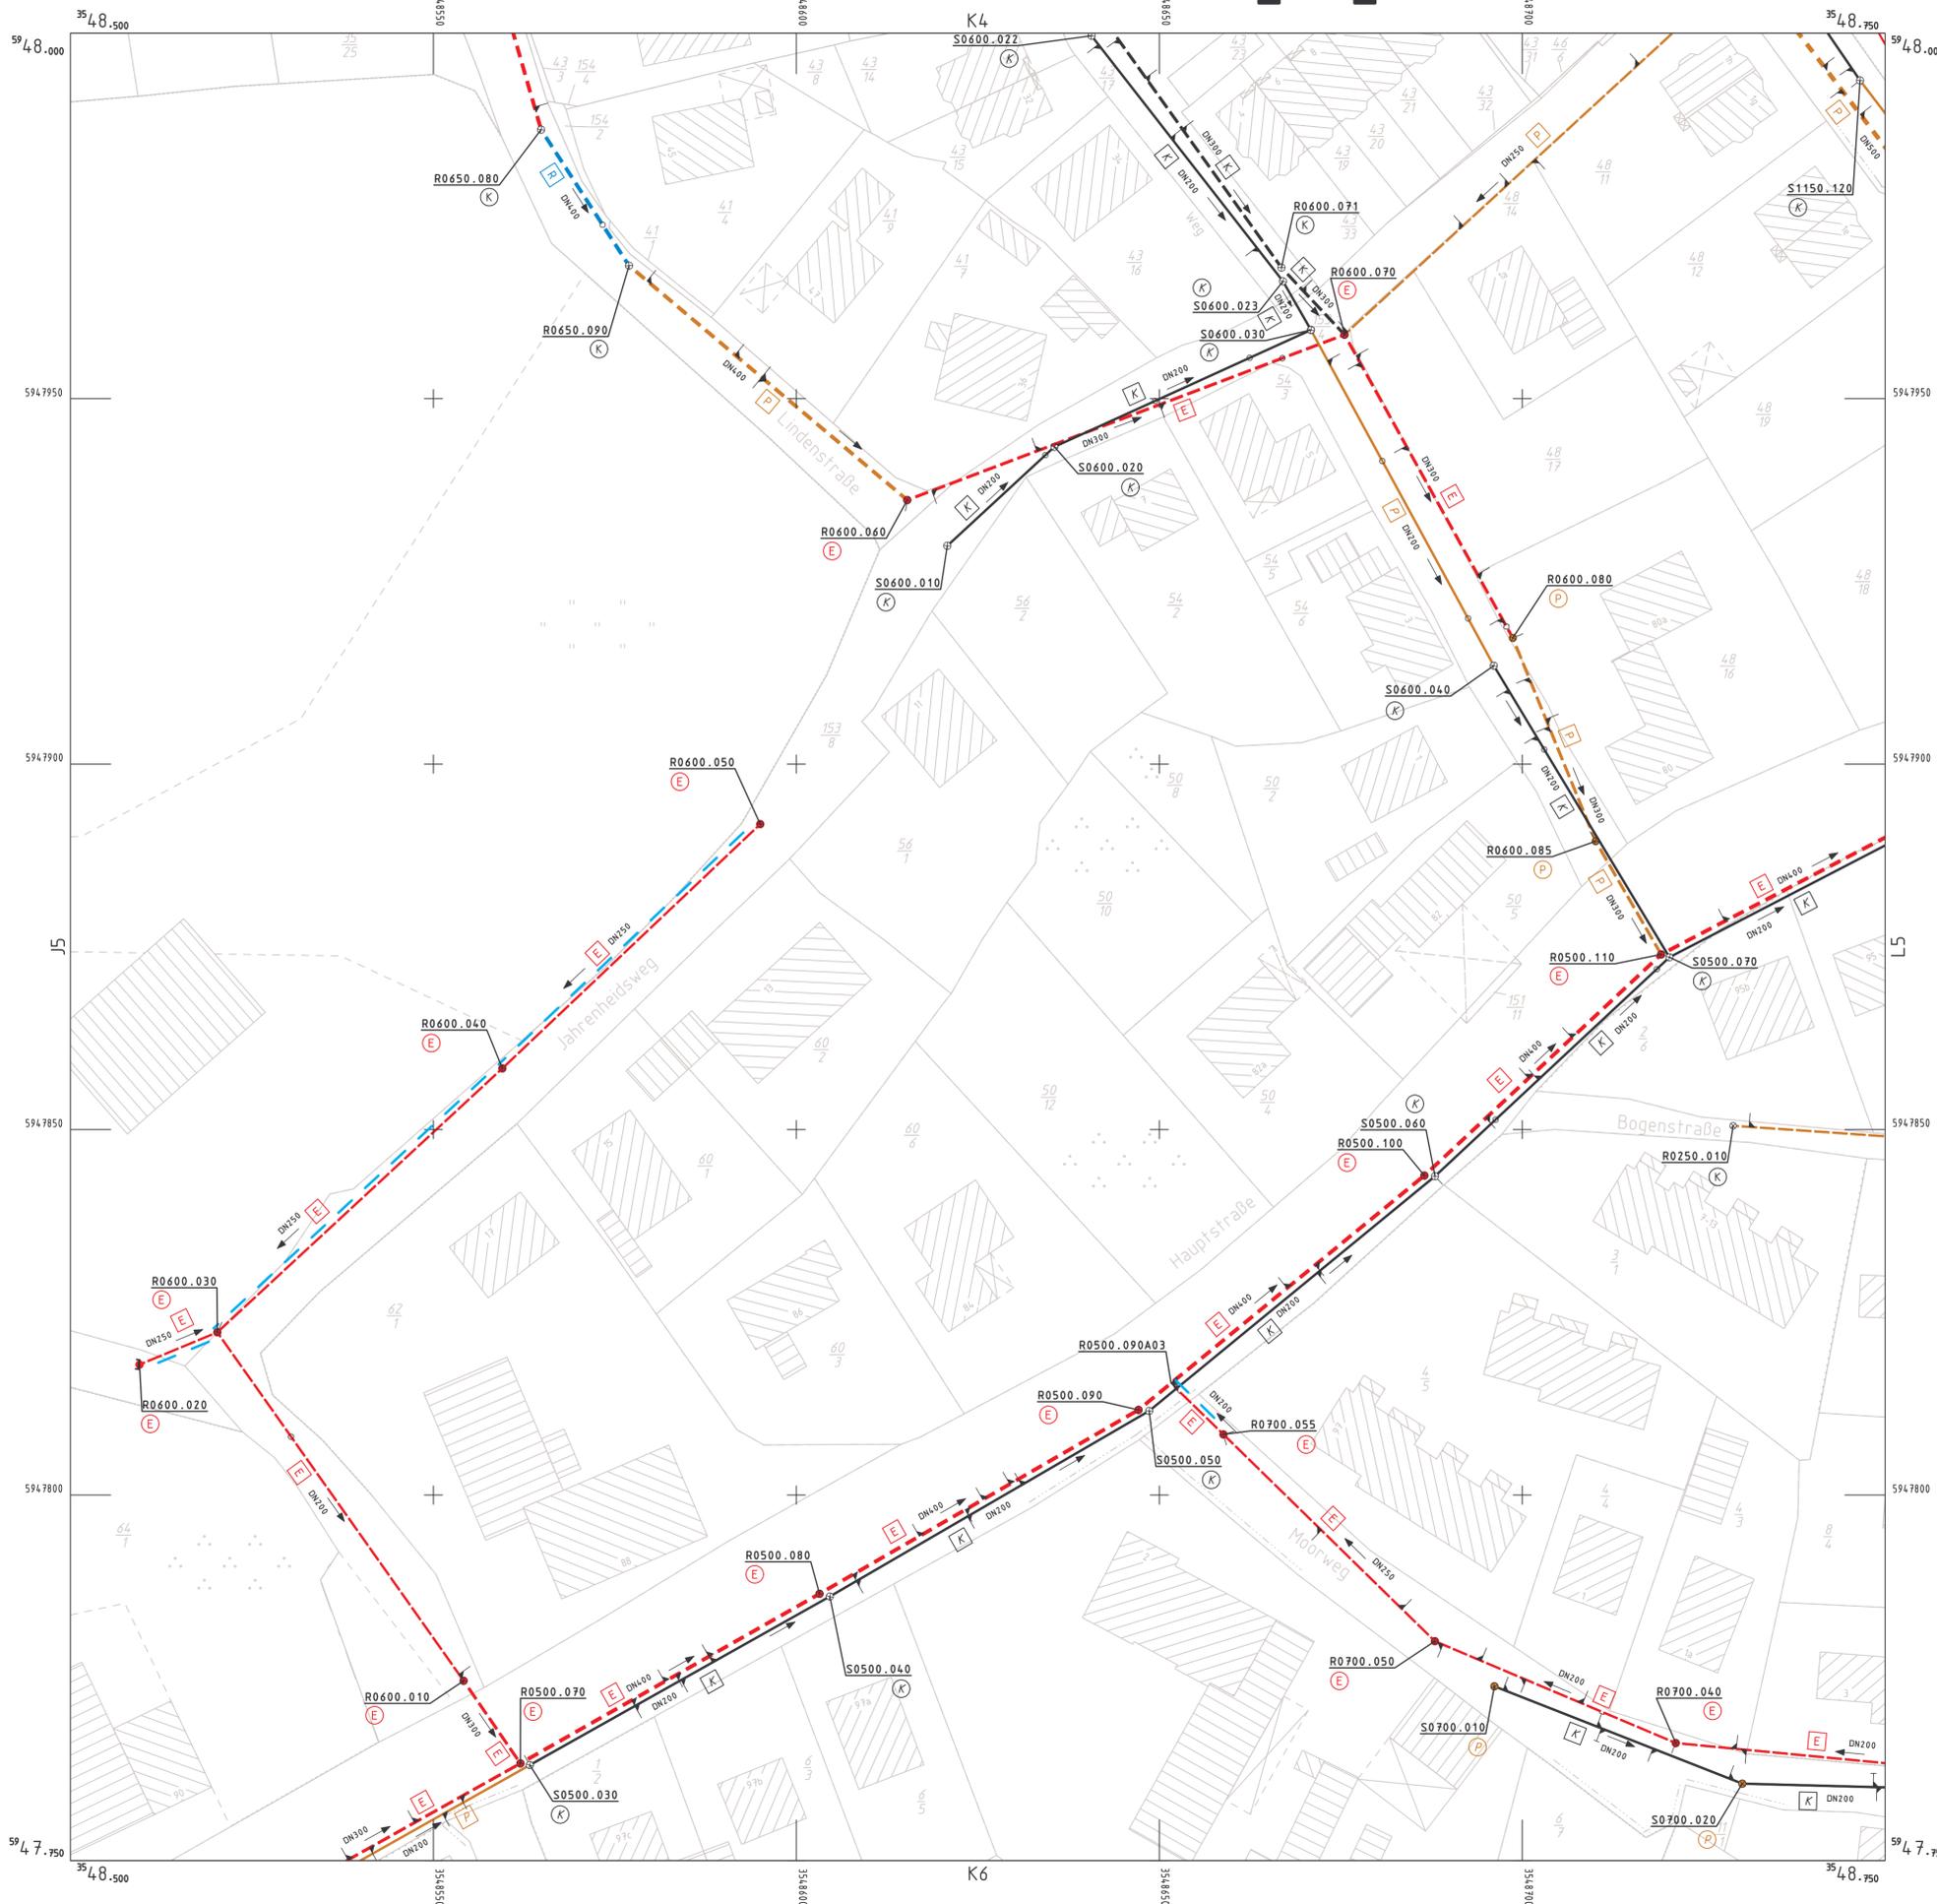
Gemeinde Appen
 Kanalkataster der Gemeinde Appen
 SANIERUNGSPLAN-Haupthaltungen

Anbei sehen Sie ein paar Kartenausschnitte der Sanierungspläne. Die rot gestrichelte Leitung mit dem E im Kästchen ist die RW- Leitung und muss laut Plan erneuert werden.

Aufgrund der dem Amt vorliegenden Unterlagen müsste das komplette RW- Netz der Hauptstraße erneuert werden. Allerdings kann nach der Zeitspanne nicht gesagt werden, ob die Rohrleitungen auch von Innen repariert werden können. Um ein genaues Schadensbild zu bekommen und eine ordentliche Reparaturlösung anbieten zu können, muss das gesamte SW / RW- Netz unter der Hauptstraße neu kontrolliert werden. Es sollte bei der Zustandserfassung herauskommen, dass die RW- Leitung von Innen her repariert werden kann, da die Kosten sonst um ein vielfaches höher sein werden, da der ungebundene Boden hochbelastet ist und eine Entsorgung mit Zwischenlagerung eine Kostenexplosion bedeuten würde.
