Holtsee, den 27.05.2020

**Erkundungs- und**  
**Überwachungskonzept**  
**zur Überprüfung, Herstellung und Überwachung**  
**der gesunden Wohn- und Arbeitsverhältnisse im**  
**Zuge der Erschließung**  
**für den**  
**B-Plan 17, Heist**  
**„Heistmer Quartier“**

# Erkundungskonzept B-Plan 17, Heist

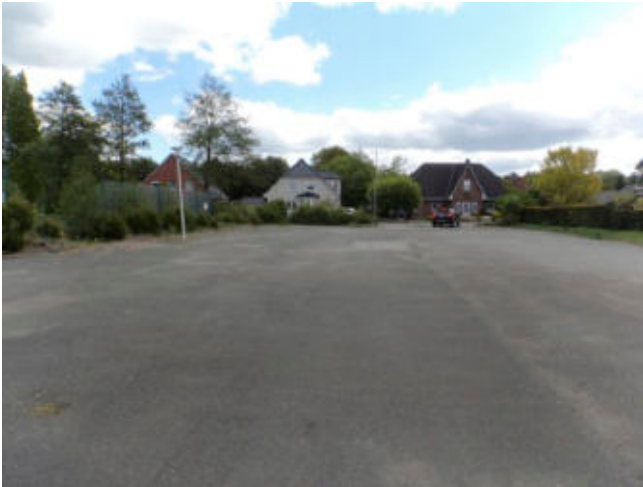
Der im südöstlichen Bereich befindliche Parkplatz ist mit einer Schwarzdecke, vermutlich Asphalt, versiegelt (Anl. 3, Foto 1). Westlich angrenzend befindet sich eine mit Gras, Büschen und jungen Bäumen bewachsene Freifläche (Foto 2). Auf der Freifläche befindet sich die im Rahmen der Baugrunderkundung eingerichtete Grundwassermessstelle BS4. Diese weist nur eine geringe Tiefe von 2 m u. Pegeloberkante auf. Zum Zeitpunkt der Ortsbesichtigung war Grundwasser bei der Messstelle in 1,62 m unter Pegeloberkante (ca. 1,14 m u. Geländeoberkante) anstehend.

Foto 1: Blick über den asphaltierten Parkplatz zur Großen Twiete.

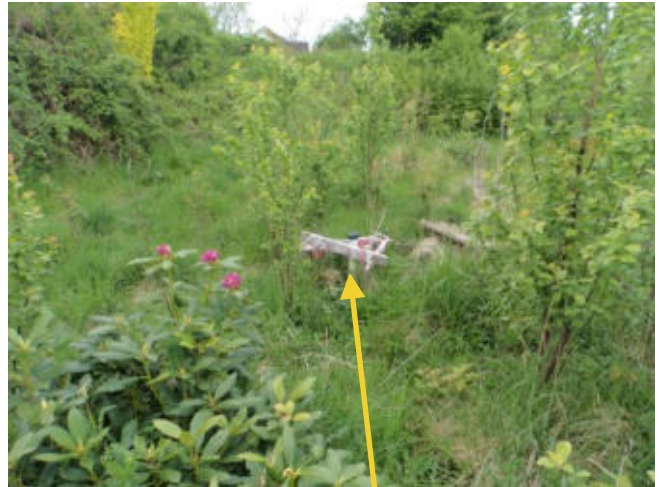
Foto 2: Blick nach Westen auf die angrenzende Freifläche und der Messstelle BS4.

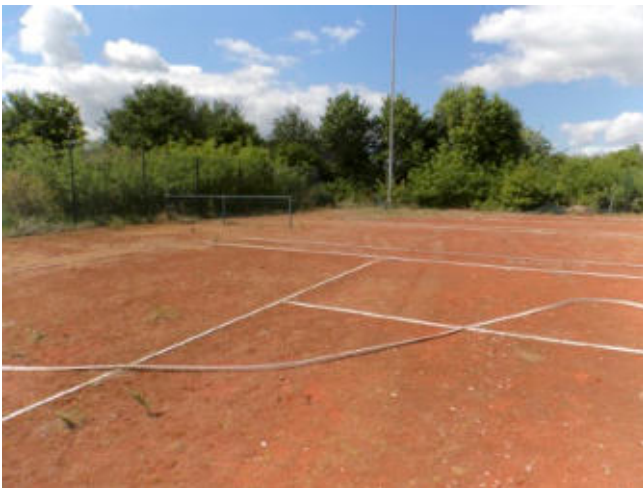
Vom Parkplatz verläuft die mit Betonplatten versiegelte Zuwegung zu den Tennisplätzen und der Tennishalle nach Norden (Foto 5). Westlich und östlich der Zuwegung befinden sich die Reste der ehemaligen Außen-Tennisplätze. Die Spielfläche der Tennisplätze sind mit rotem, sehr feinkörnigem Tennisplatzgranulat hergestellt. Hierbei handelt es sich vermutlich um Tonziegelmehl (Fotos 3, 4 u. 6). Die Zauneinfriedung der Plätze ist teilweise eingerissen worden.

Foto 3: Ehem. westliche Tennisplätze, Blick nach Westen.

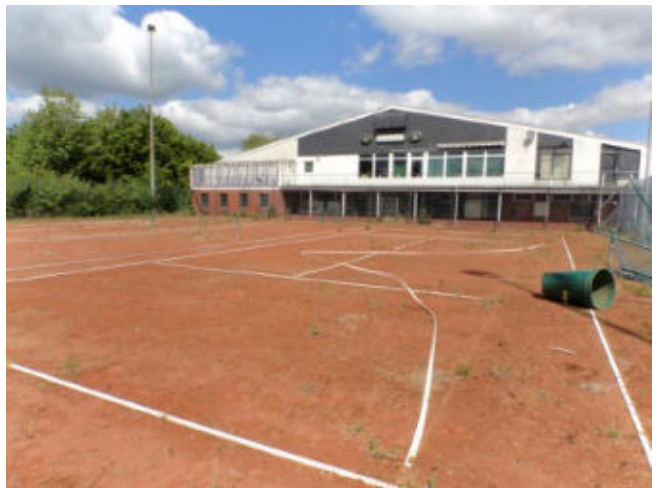
Foto 4: Ehem. westliche Tennisplätze, Blick nach Norden zur Tennishalle.

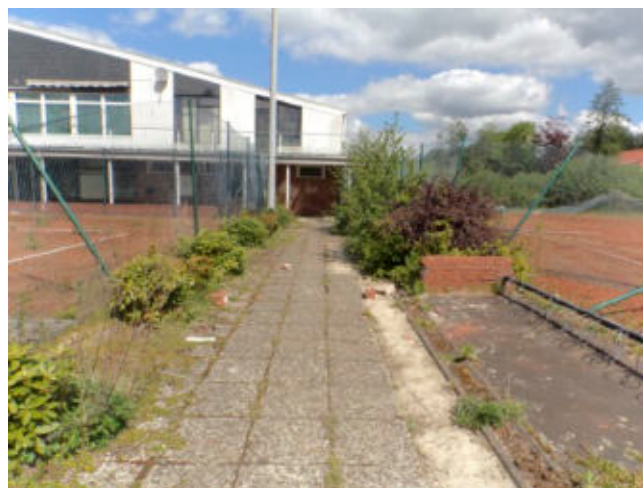
Foto 5: Zuwegung vom Parkplatz zur Tennishalle.

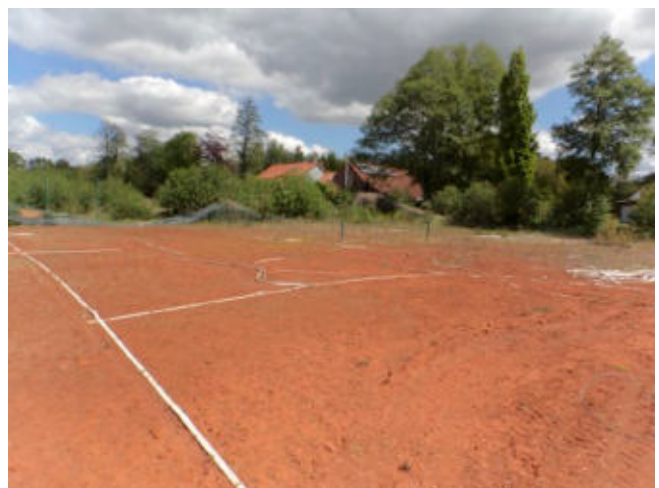
Foto 6: Östliche Tennisplätze, Blick nach Nordosten.

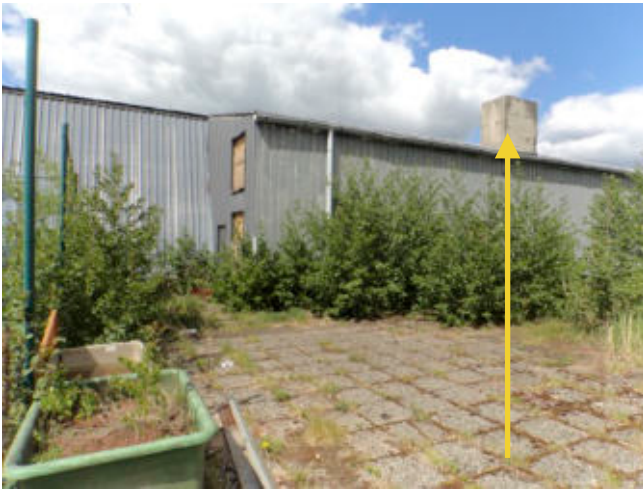
Die Halle hat eine Gasanschluss. Der sichtbare Schornstein ist mit vermutlich asbesthaltigen Platten verkleidet (Foto 7).

Die Tennishalle ist mit Blech an Dach und Seitenwänden verkleidet. Asbesthaltige Baustoffe sind mit großer Wahrscheinlichkeit im Bereich des Kellerraumes und des Schornsteins verwendet worden. Eine Inaugenscheinnahme der Innenräume durch den Unterzeichnenden war nicht möglich. Es muss m.E. auf Grund der Bauzeit der Halle und der bei der OT ersichtlichen Baustoffe mit weiteren asbesthaltigen Baumaterialien im Inneren gerechnet werden.

Foto 7: Blick nach Westen auf den Nebeneingang der Tennishalle und den mit vermutl. asbesthaltigen Platten verkleideten Schornstein.

Die Abrissplanung ist durch eine zertifizierte geeignete Fachfirma durchzuführen. Die Planung hat die Aufnahme der ggf. problematischen Baustoffe sowie den Umgang mit diesen zu umfassen. Vor Abriss ist ein Konzept zum sicheren Umgang mit problematischen Baustoffen sowie der Entsorgung der Materialien aufzustellen und nachzuweisen. Nach bisherigen Erkenntnissen sind auch asbesthaltige Baustoffe verbaut worden (z.B. Schornsteinverkleidung, Verkleidung im Kellerraum). Mit weiteren asbesthaltigen Materialien sowie schadstoffbelasteten Baustoffen (z.B. mit PCP oder anderen Schutzanstrichen behandeltes Holz) ist zu rechnen.

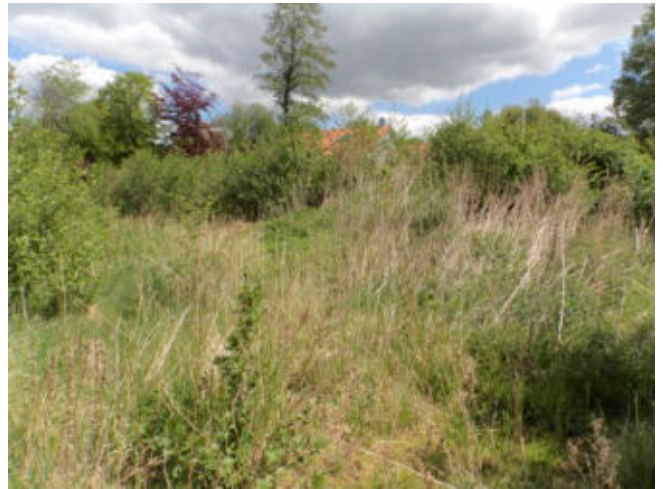
Die östlich der Halle und nördlich des Tennisplatzes befindliche Freifläche wurde laut Zeitzeugen früher als Minigolfanlage genutzt. Die Fläche ist mit hohem Gras, Büschen, jungen Bäumen, Brennesseln, Brombeersträuchern etc. bewachsen und daher derzeit nur zum Teil zugänglich (Fotos 8, 12 und 13). Freiliegender Boden

Foto 8: Blick nach Nordosten auf die Freifläche östlich der Tennishalle (ehem. Minigolfanlage).

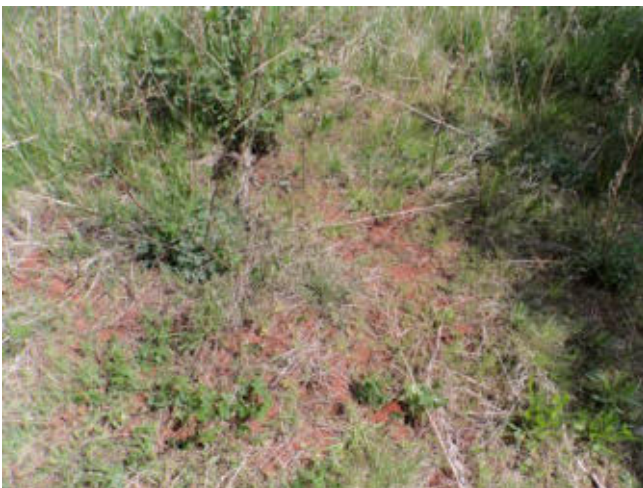
auf der Fläche weist z.T. eine rote Farbe auf, was auf die Ablagerung von Tennisplatzbelagsmaterial hinweist (Foto 9).

Foto 9: Detail oberflächennaher Boden auf der Freifläche.

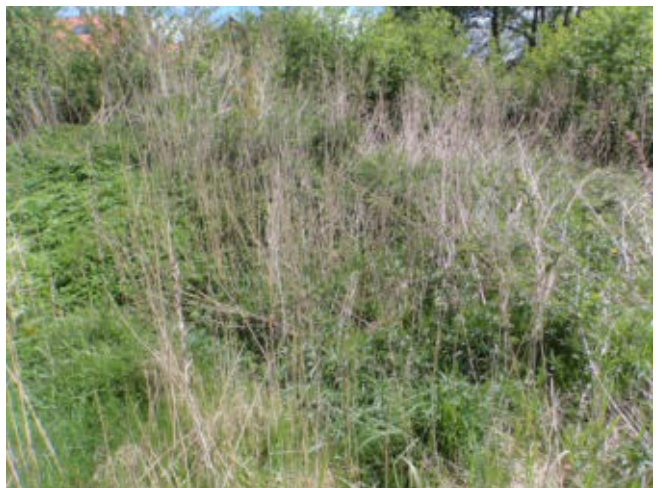
An der östlichen Grundstücksgrenze im Bereich der Freifläche befindet sich eine ca. 3 m hohe Wallaufschüttung (Foto 10), die z.T. aus Tennisplatzbelagsmaterial besteht (Foto 11). Laut Zeitzeugen wurde dort Boden aus dem Rückbau der Minigolfanlage und auch Material von Tennisplätzen abgelagert.

Foto 10: Aufschüttung (Wall) an der östlichen Grundstücksgrenze aus Material Minigolfanlage und Tennisplätzen.

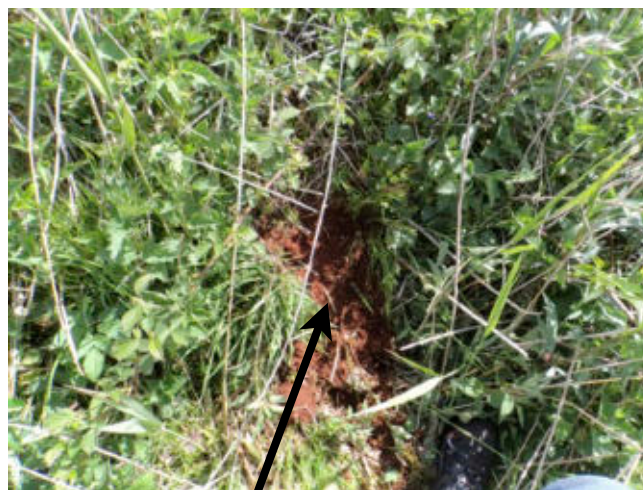
Foto 11: Detail östliche Aufschüttung, Ablagerung von Tennisplatzbelagmaterial.

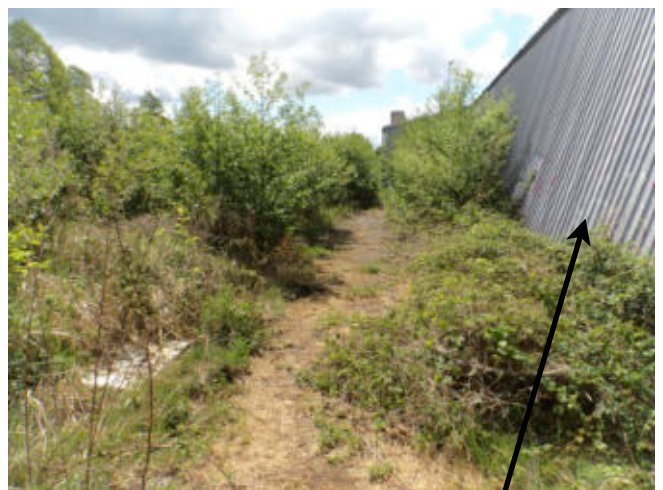
Die im Nordosten anschließende Tennishalle ist mit Blechdach und an der West- und Ostseite mit Blechwänden abgedeckt (Fotos 7, 12 u. 13). Hinter der schräg abstehenden Blechwand befindet sich offensichtlich ein Ständerwerk, welches mit OSB-Platten verkleidet ist (Foto 14). An der Nordseite der Halle sind lichtdurchlässige Platten angebracht (Foto 18).

Foto 12: Blick nach Süden entlang der Tennishalle, Verkleidung der Halle an Seiten und Dach mit Blech.

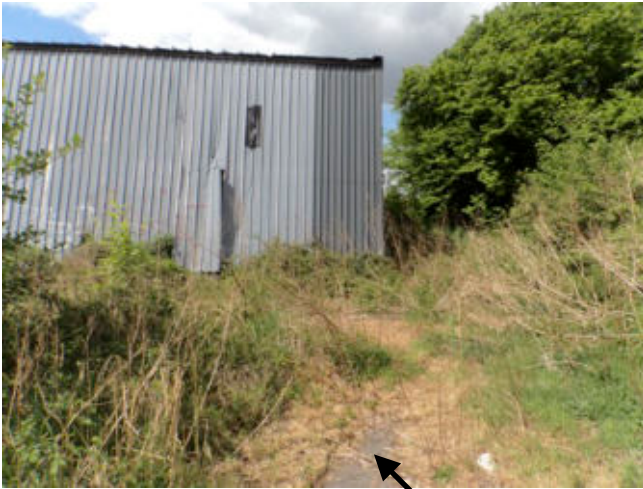
Foto 13: Blick von dem asphaltierten Fußweg im Norden auf die Tennishalle.

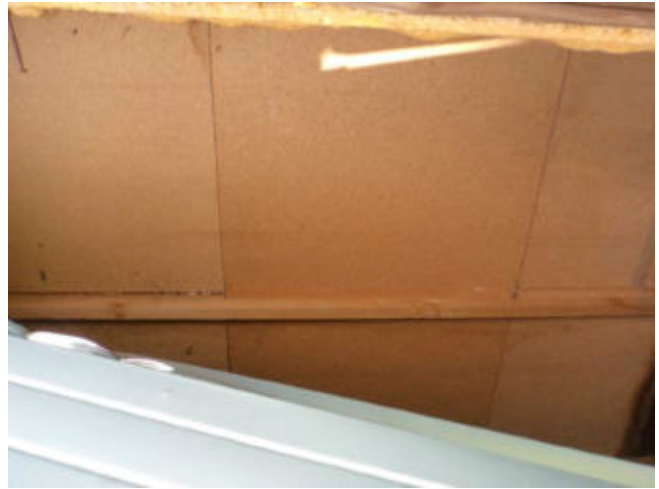
Foto 14: OSB-Platten hinter Blechverkleidung Tennishalle.

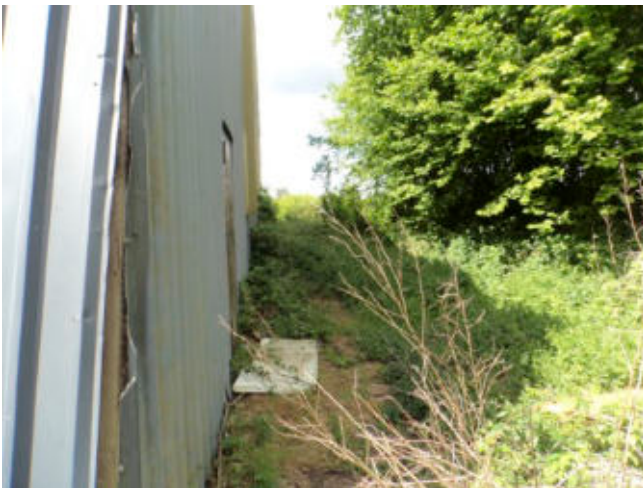
Foto 15: Freifläche an der Nordseite der Tennishalle.

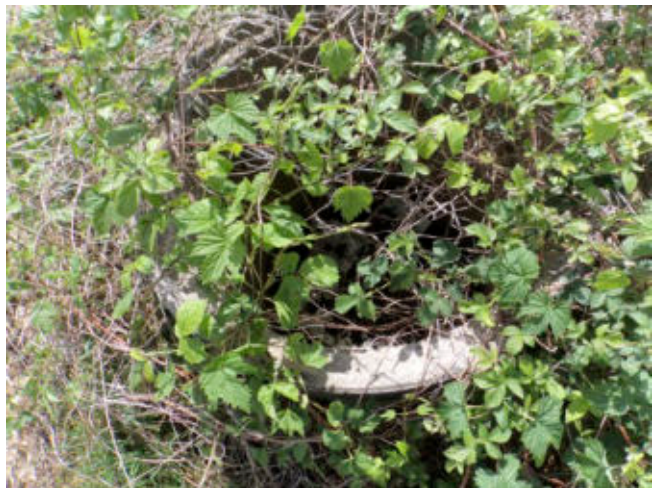
An der Nordostecke der Tennishalle befindet sich ein Schacht, der ab ca. 0,6 m u. GOK mit Wasser gefüllt ist (Foto 16).

Foto 16: Sickerschacht für Regenwasser? an der Nordostecke der Tennishalle.

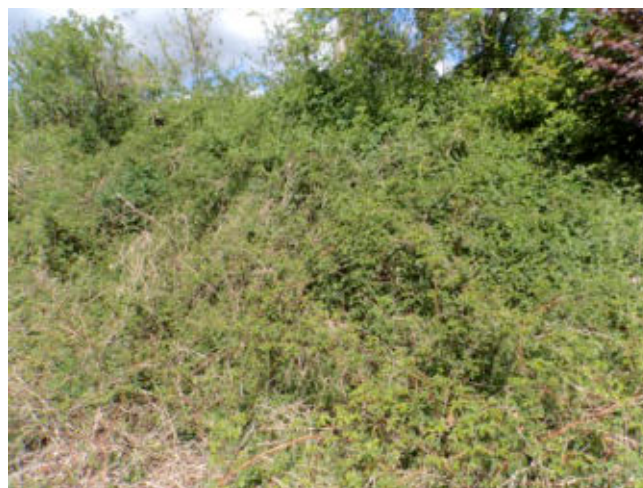
An der nördlichen Grundstücksgrenze befindet sich ein weiterer Erdwall, der vermutlich jedoch nur aus natürlichem Bodenmaterial besteht (Foto 17).

Foto 17: Erdwall an der nördlichen Grundstücksgrenze.

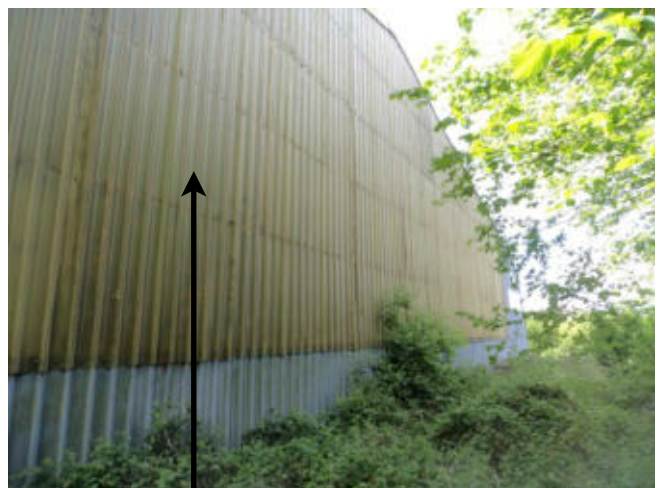
Foto 18: Lichtwand Nordseite Tennishalle
