## **Gutachten**

**Ev.-Luth. Kindertagesstätte Elb-Arche, Hauptstraße 24, 25489 Haseldorf**

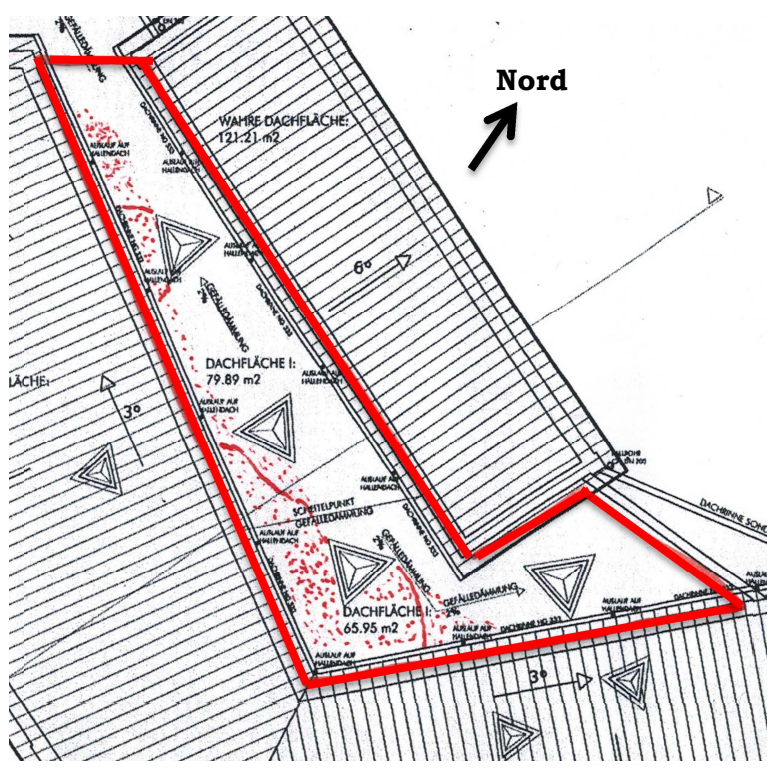
Bild 12

Die Bilder geben beispielhaft die aus einer überhöhten Feuchtigkeit entstandene Zerstörung durch holzzerstörende Pilze im Dachstuhl der Halle wieder. Der Schaden beschränkt sich auf den südseitigen Bereich der Halle entlang der Trennmauer in unterschiedlicher Intensität, Bild 12. Die Feststellungen aus dem Ortstermin vom 16.12.2017 sind im Protokoll der Anlage 1 wiedergegeben.

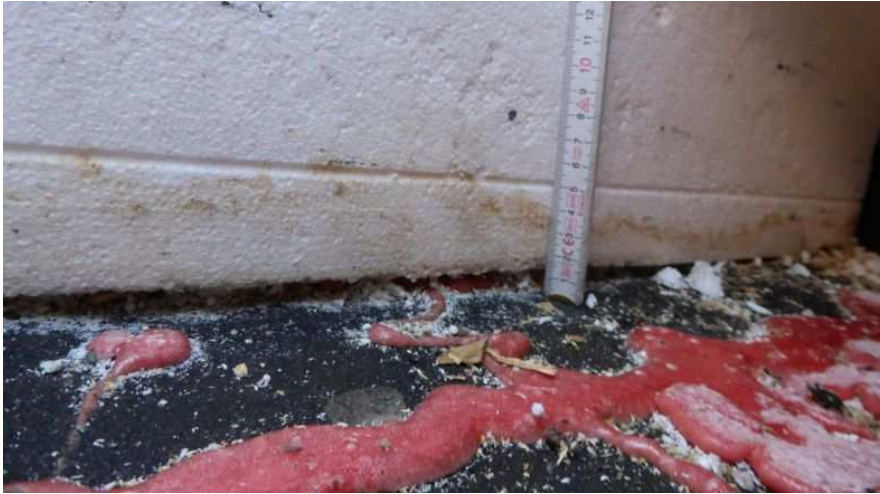
Bild 20

Auf der ausgebauten Dämmplatte zeigen sich Spuren von eingedrungenem Wasser an den senkrechten Plattenstößen. Im Bereich des Plattenstoßes an einer im Dachpaket verbliebenen Dämmplatte zeigt sich ein Wasserrand von größer 30 mm parallel zur Unterlagsbahn, was auf stehendes Wasser in der Wärmedämmung auf der Unterlagsbahn schließen lässt, Bild 20, Pfeil rot. Stehendes Wasser auf der Unterlagsbahn konnte im geöffneten Bereich nicht festgestellt werden.
