### Sanierung Grundschule Haseldorf

Sanierungskonzept  
Kostenschätzung  
Bestandspläne:  
Grundriss Erdgeschoss  
Grundriss Obergeschoss

### Maßnahmen, Durchführungsempfehlungen und Kosten

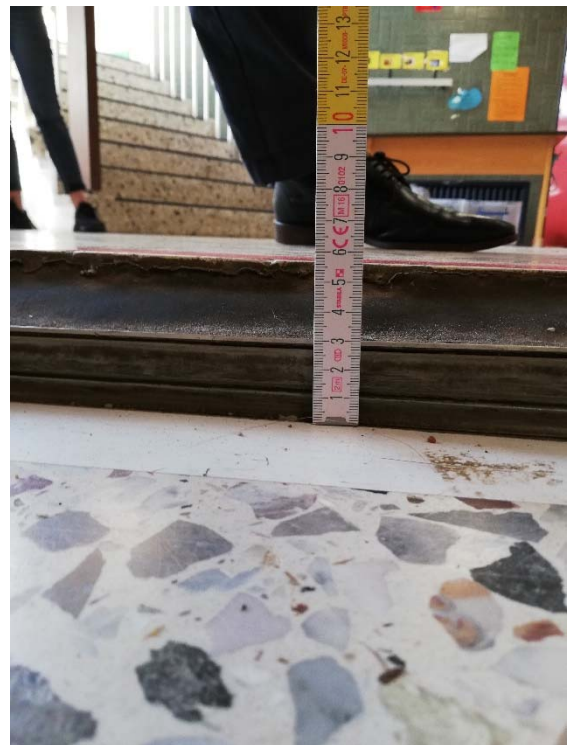
Auch im Obergeschoss gibt es einen Höhenversatz im Fußboden zwischen dem Anbau und dem Altbau. Der Höhenversatz wurde über Spanplatten ausgeglichen, die mit Nadelfilz belegt sind. Der Fußboden verformt sich bei Benutzung. Der Bodenbelag ist abfallend. Dies ist besonders an der Treppe eine Stolpergefahr.
