# Zustandserfassung Bergstraße in der Gemeinde Heidgraben, Kreis Pinneberg

## Dokumentation

Tim Fink B. Sc.  
Elmshorn, den 27.07.2023

Ingenieurgesellschaft  
Reese + Wulff GmbH

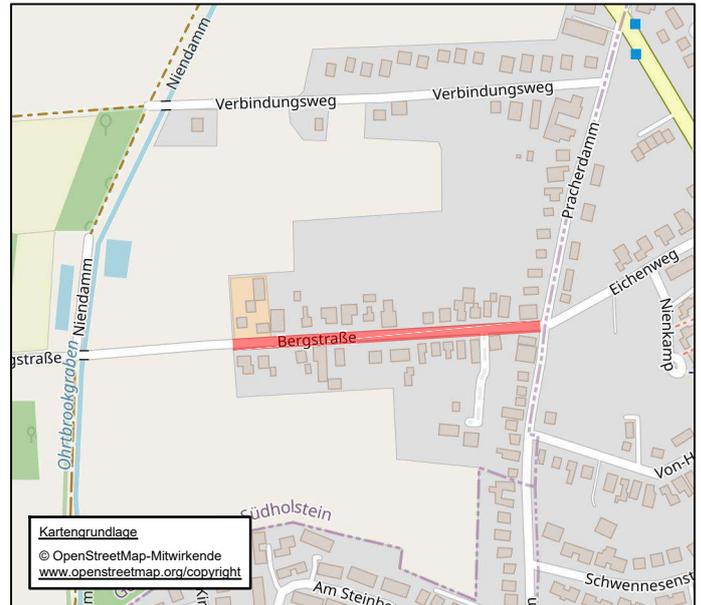
Das typische Schadensbild der Bergstraße weist großflächige Netzrisse mit vielen Quer- und Längsrissen auf. Weitere Schadensbilder sind Versackungen und Ausbrüche am Fahrbahnrand bzw. in den Fahrspuren. Der größte Teil der vorhandenen Straßenabläufe sowie vereinzelt Borde sind ebenfalls versackt, siehe Anlage 1.

Beschreibung des Straßenquerschnitts	
Straßenprofil	
Entwässerungseinrichtungen	Einreihiger Wasserlauf (16/16) mit Straßenabläufen 50/50

Beschreibung des allgemeinen Schadenbildes			
Im aufgenommenen Streckenabschnitt treten folgende Schäden auf	<input type="checkbox"/> einzelne Risse <input checked="" type="checkbox"/> Querrisse <input checked="" type="checkbox"/> Längsrisse	<input checked="" type="checkbox"/> Netzrisse <input checked="" type="checkbox"/> Ausbrüche <input checked="" type="checkbox"/> Versackungen	<input checked="" type="checkbox"/> versackte Entwässerungseinrichtung <input checked="" type="checkbox"/> versackte Borde

Abbildung 1 Querrisse

Abbildung 2 Längsrisse

Abbildung 3 Netzrisse

Für die Verkehrsanlagen der Bergstraße wird aufgrund der vorhandenen Schadensbilder sowie der o.g. Gesamtstärke, der äußeren Beschaffenheiten der vorhandenen Asphaltbefestigung und fehlender ungebundener Tragschichten aus Schotter sowie Frostschutzschicht eine Sanierung im Vollausbau empfohlen.

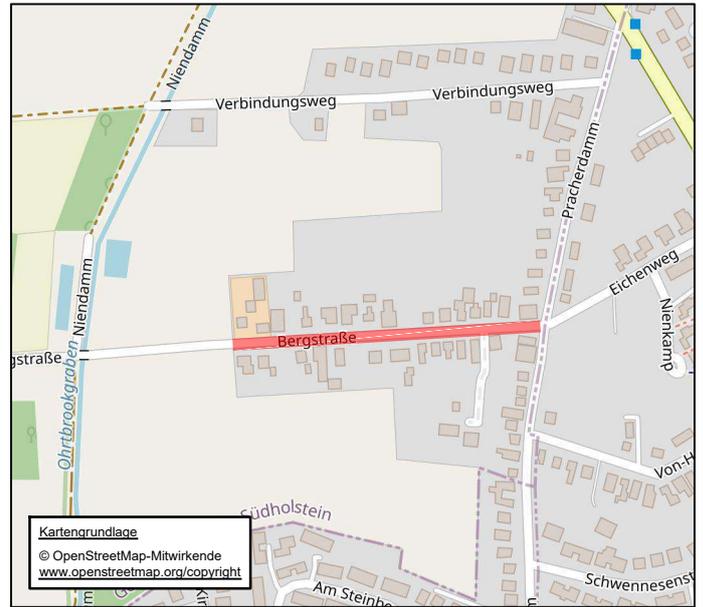
**Folgende Abbildungen zeigen beispielhafte die Straßenschäden**
