## Begehungsprotokoll vom 22.08.2017

### Grundschule, Kamperrege 1, 25489 Haseldorf

### Tennisheim, Kamperrege 1, 25489 Haseldorf

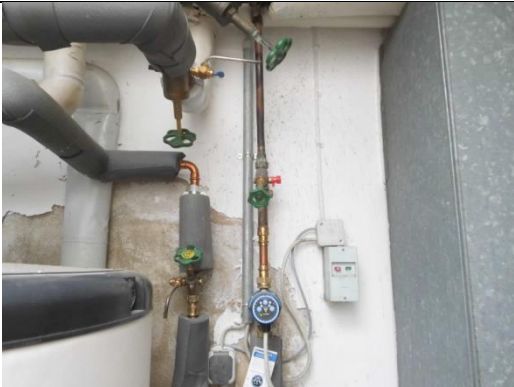
- Fehlende bzw. defekte Thermometer
- Probeentnahmehahn in Flussrichtung hinter der Zirkulationspumpe bzw. Rückschlagklappe eingebaut
- Teilweise fehlende Dämmung

- Es müssen Thermometer zur Temperaturkontrolle eingebaut sein. Zum Zeitpunkt der Begehung fehlte am Trinkwassererwärmer am Speicher-Austritt und am Zirkulation-Eintritt ein umspültes Thermometer. Die Temperatur am Speicher-Austritt muss mindestens 60 °C und am Zirkulation-Eintritt mindesten 55 °C betragen. Das Thermometer am Speicher-Austritt sollte dicht am Warmwasseraustritt liegen, das Thermometer am Zirkulation-Eintritt muss in Flussrichtung gesehen vor der Zirkulationspumpe eingebaut sein (DVGW W551).

- Es müssen Probenentnahmehähne zur Entnahme von Wasserproben eingebaut sein. Zum Zeitpunkt der Begehung fehlten am Trinkwassererwärmer am Speicher-Austritt und Zirkulation-Eintritt die Probenentnahmestellen. Sie müssen dauerhaft gekennzeichnet, desinfizierbar und sollten abflammbaar sein. Die Probenentnahmestelle am Speicher-Austritt sollte dicht am Warmwasseraustritt liegen, die Probenentnahmestelle Zirkulation-Eintritt muss in Flussrichtung gesehen vor der Zirkulationspumpe bzw. vor dem Rückschlagventil eingebaut sein (DIN 1988-200).

- Es ist zu prüfen, ob die Abblaseleitung des KW-Sicherheitsventil mit Gefälle zum Ablauf verlegt ist.
- Kalt- und Warmwasserleitungen, einschließlich der verbauten Ventile, Hähne etc., müssen zum Schutz gegen Tauwasserbildung, Erwärmung und Temperaturverlust gedämmt sein. Zum Zeitpunkt der Begehung war die Dämmung der Kalt- und Warmwasserleitungen nur teilweise vorhanden, die Dämmung muss nachträglich fachgerecht ausgeführt werden (DIN 1988-200; EnEV 2014).

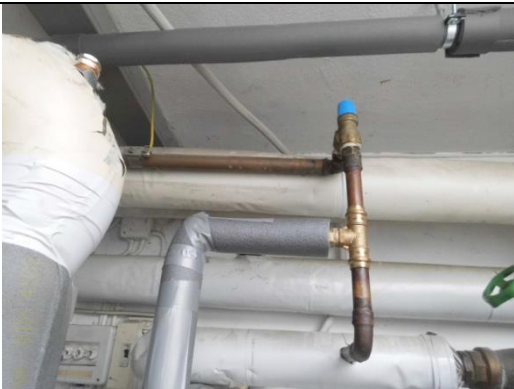
- Prüfen, ob die Abaufleitung des KW-Sicherheitsventils mit Gefälle zum Ablauf verlegt wurde

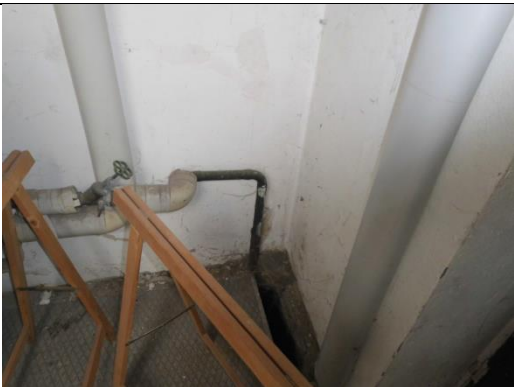
- Teilweise fehlende Dämmung

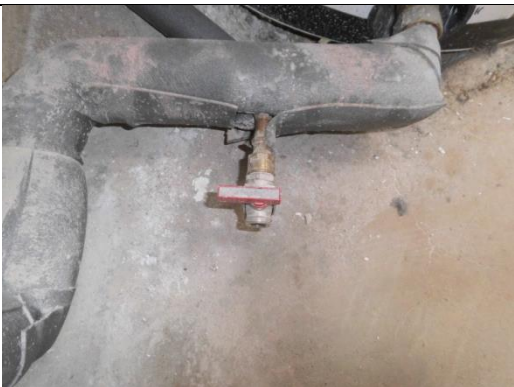
- Kugelhahn nicht für Trinkwasser zugelassen

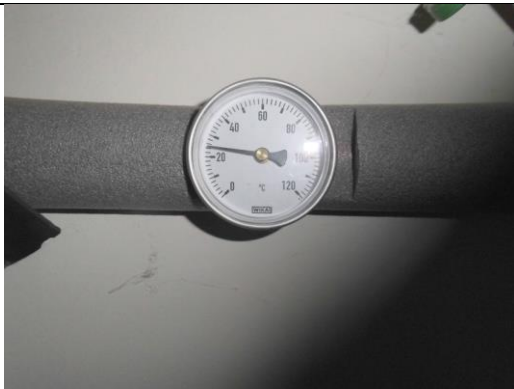
- Temperatur Speicher-Austritt 25 °C !

- Die Temperatur am Speicher-Austritt muss mindestens 60 °C betragen.
- Kalt- und Warmwasserleitungen, einschließlich der verbauten Ventile, Hähne etc., müssen zum Schutz gegen Tauwasserbildung, Erwärmung und Temperaturverlust gedämmt sein. Zum Zeitpunkt der Begehung war die Dämmung der Kalt- und Warmwasserleitungen nicht/nur teilweise vorhanden, die Dämmung muss nachträglich fachgerecht ausgeführt werden (DIN 1988-200; EnEV 2014).

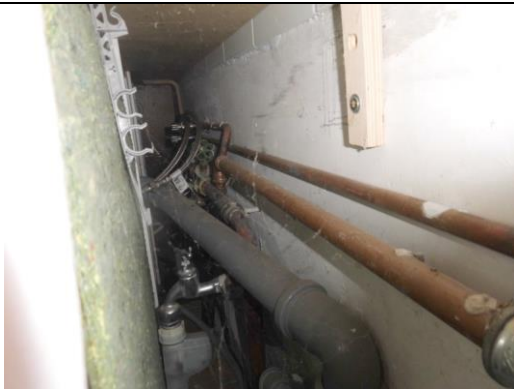
- Ungedämmte Trinkwasserleitungen hinter der Küchezeile

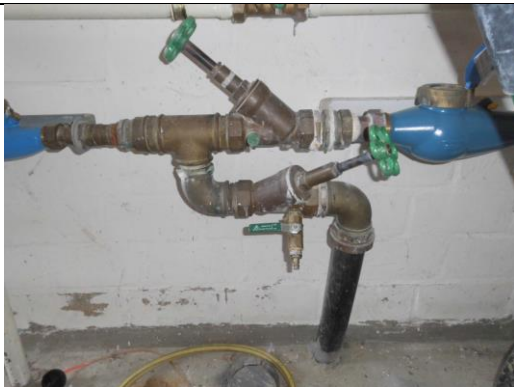
- Unmittelbare Verbindung Trinkwasser und Beregnungsanlage

- Die Beregnungsanlage der Sport- bzw. Tennisplätze ist ohne eine nach DIN EN 1717 zugelassene Sicherungseinrichtung unmittelbar an die Trinkwasserinstallation angeschlossen. Dies ist aufgrund einer möglichen mikrobiologischen Verunreinigung des Trinkwassers nicht zugelassen.

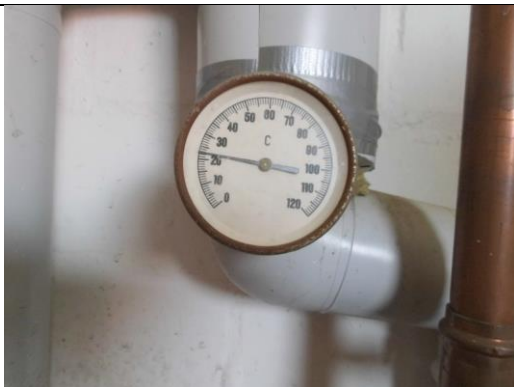
- Temperatur zu niedrig
- Thermometer defekt ?

- Es müssen Thermometer zur Temperaturkontrolle eingebaut sein. Die Temperatur am Speicher-Austritt muss mindestens 60 °C und am Zirkulation-Eintritt mindesten 55 °C betragen.

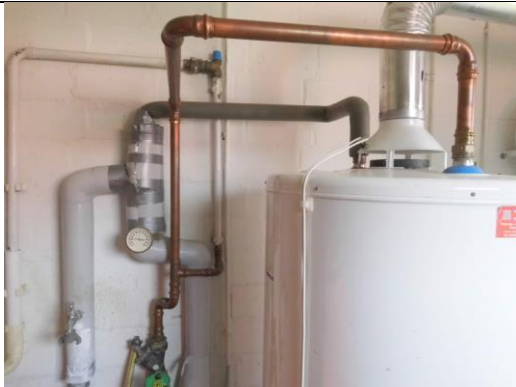
- Stagnation in der Zuleitung zum KW-Sicherheitsventil
- Fehlender Probeentnahmehahn
- Teilweise ungedämmte Leitungen

- In Trinkwasserinstallationen sind Stagnationsleitungen nicht zulässig. Zum Zeitpunkt der Begehung war das Sicherheitsventil in der Kaltwasserleitung zum Trinkwassererwärmer so eingebaut, dass das Wasser dort stagniert (DIN 1988-100, DIN EN 806-2).

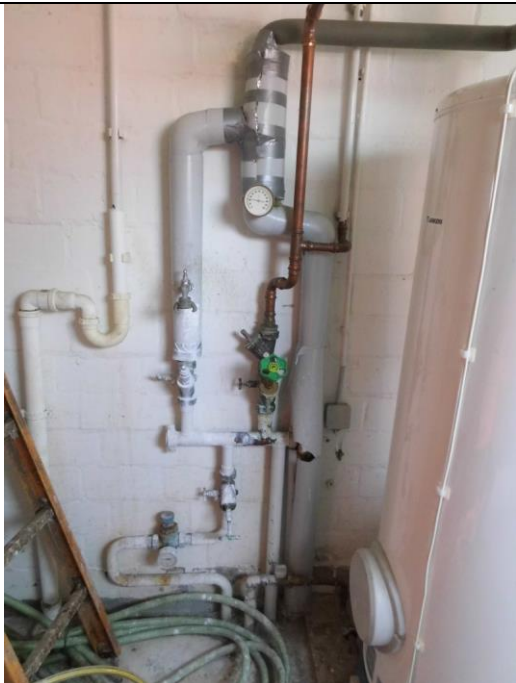
- Unklarer Leitungsverlauf, bitte abklären !

- Der Leitungsverlauf am Trinkwassererwärmer muss abgeklärt werden.
- Es ist zu prüfen, ob der Leitungsinhalt im Vorlauf >3 Liter ist und somit eine Zirkulationsleitung vorhanden sein muss.

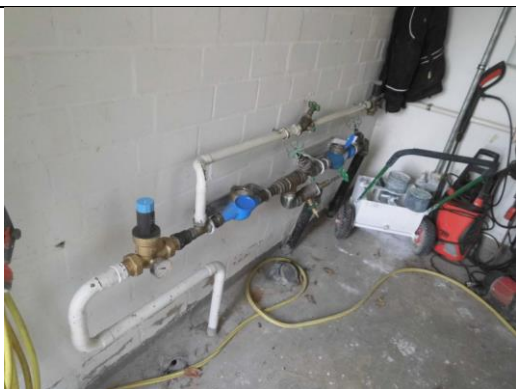
- Ungedämmte Leitungen

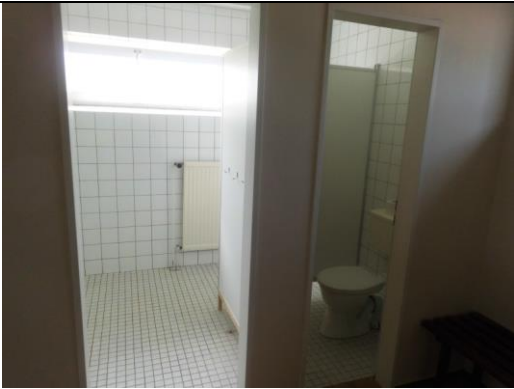
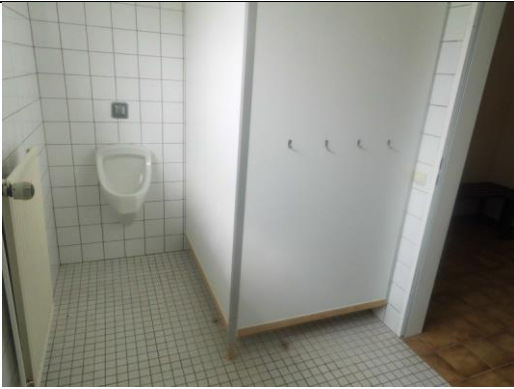
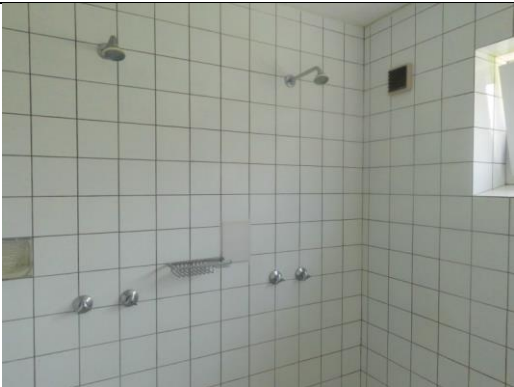
- Duschraum mit abgetrennten WC...

- ...und dahinterliegenden Urinal...

- ...sodass man mit Straßenschuhen durch den Barfußbereich gehen muss !!!

- Die Trennwand im Duschbereich muss so versetzt werden, dass Toilette und Urinal zusammen in dem abgetrennten Bereich liegen, damit der Barfußbereich in den Duschen nicht mit Straßen- oder Sportschuhen betreten werden muss, um das Urinal zu benutzen.
