Bauvorhaben: MFH Lindenstraße 5, 25482 Appen

Detail Fensteranschnitt Giebelwand

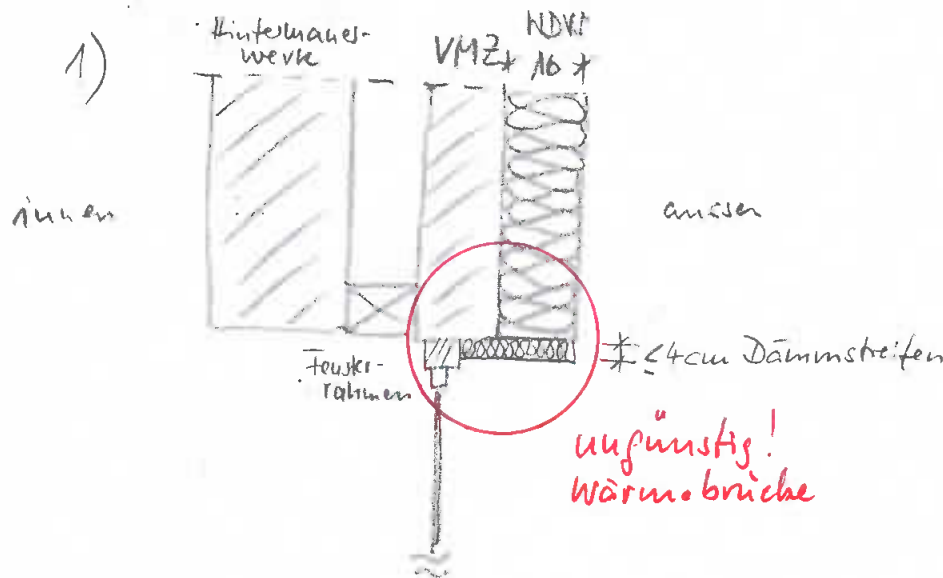
Fenster bleibt in  
jetziger Lage  $\Rightarrow$  ungünstige  
Wärmebrücke

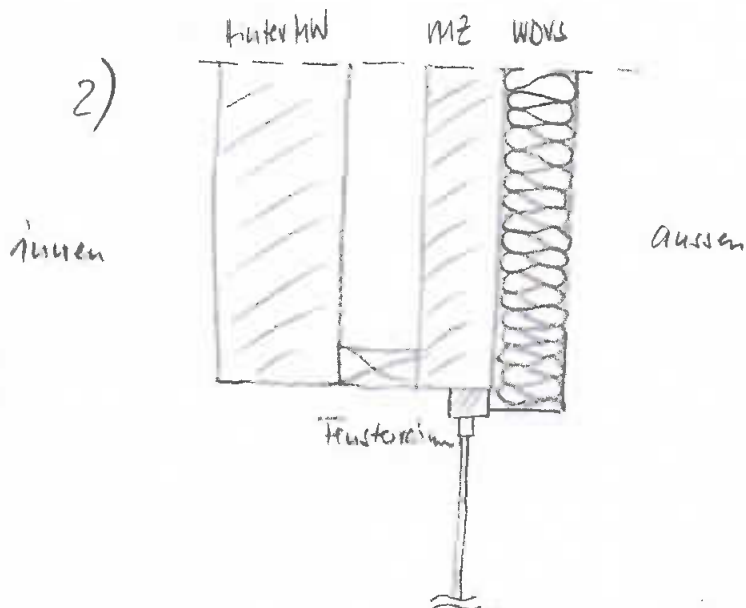
Fenster wird vorgezogen,  
Rahmen wird eingedämmt!

Skizze ok.
